PROGRAMME DE RESTAURATION DU BASSIN DE LA CISSE ET DE SES AFFLUENTS

PROGRAMME D'ACTIONS 2017 - 2021

Déclaration d'Intérêt Général et Dossier Loi sur l'Eau

Document 3 : Plans d'avant-projet détaillés et fiches techniques

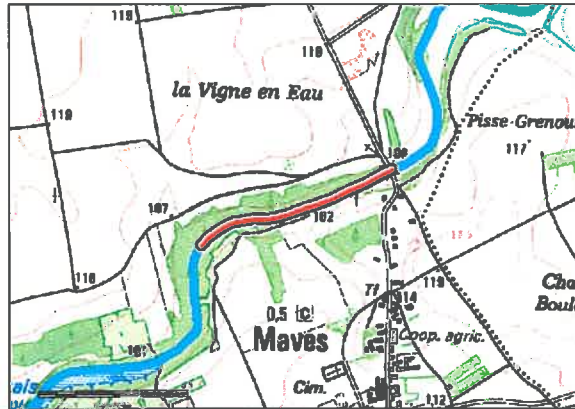
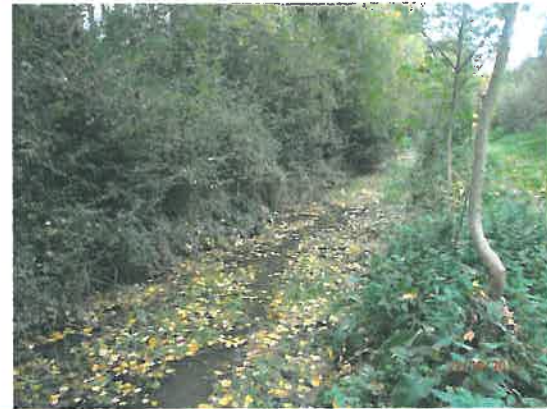
MIL01

TRAVAUX DE RENATURATION DU LIT MINEUR

renaturation lourde du lit : recharge en granulats complète

Caractéristiques du lit
 Largeur moyenne : 4,0 m
 Profondeur moyenne : 1,1 m
 Linéaire : 430 ml

Caractéristiques techniques
 Recharge 0-150 mm : 500 m³

Techniques préconisées : P6

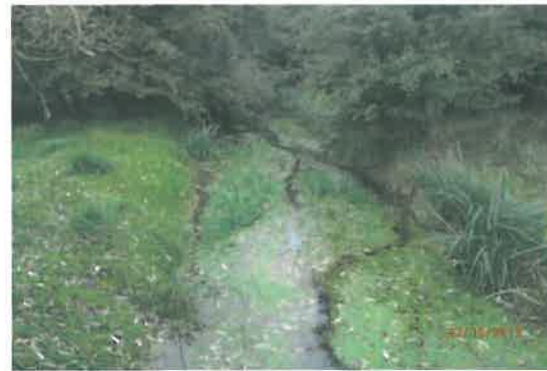
MIL02

renaturation lourde du lit : réduction de la section

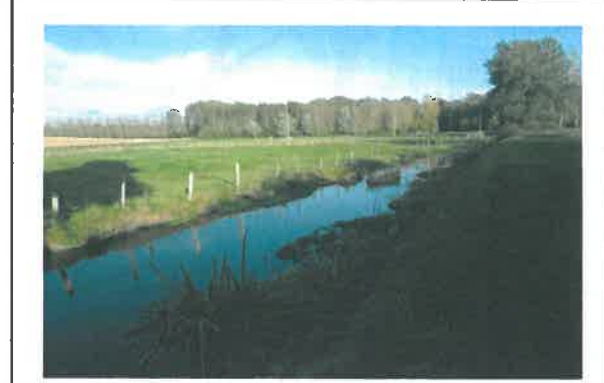
Type de travaux		renaturation lourde du lit : réduction de la section		
Masse d'eau	Cours d'eau	Commune	Code du segment	Identifiant travaux
LA CISSE AMONT ET SES AFFLUENTS	Cisse (la)	AVERDON - CONAN	CISSEG003	MIL03

Description	Justification
<p>Caractéristiques du lit Largeur moyenne : 8,0 m Profondeur moyenne : 0.8 m Linéaire : 284 ml</p> <p>Caractéristiques techniques Banquette végétale : 750 m³ Fascines, blocs, boudins coco : 784 ml</p> <p>Coût : 50 000 € HT</p> <p>Techniques préconisées : P7 à P10</p>	<p>Amélioration de la diversité des habitats du lit et des berges en favorisant une plus grande diversité de faciès d'écoulement, de végétation de berge et en favorisant les zones de dépôts ou d'érosion</p>

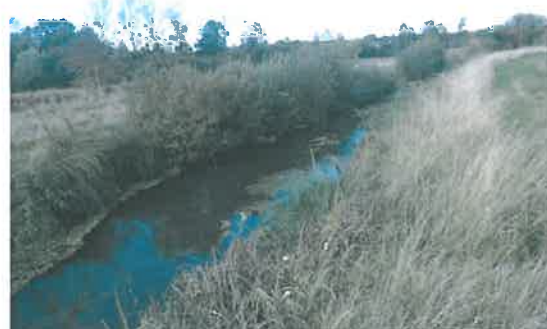
Type de travaux : renaturation lourde du lit : réduction de la section

Masse d'eau	Cours d'eau	Commune	Code du segment	Identifiant travaux
LA CISSE AMONT ET SES AFFLUENTS	Cisse (la)	AVERDON - CHAMPIGNY-EN-BEAUCE	CISSESEG003	MIL04

Description	Justification
<p>Caractéristiques du lit</p> <p>Largeur moyenne : 5,3 m Profondeur moyenne : 1 m Linéaire : 620 ml</p> <p>Caractéristiques techniques</p> <p>Banquette végétale : 1 240 m³ Fascines, blocs, boudins coco : 900 ml Coût : 45 000 € HT</p> <p>Techniques préconisées : P8 à P10</p>	<p>Amélioration de la diversité des habitats du lit et des berges en favorisant une plus grande diversité de faciès d'écoulement, de végétation de berge et en favorisant les zones de dépôts ou d'érosion</p>

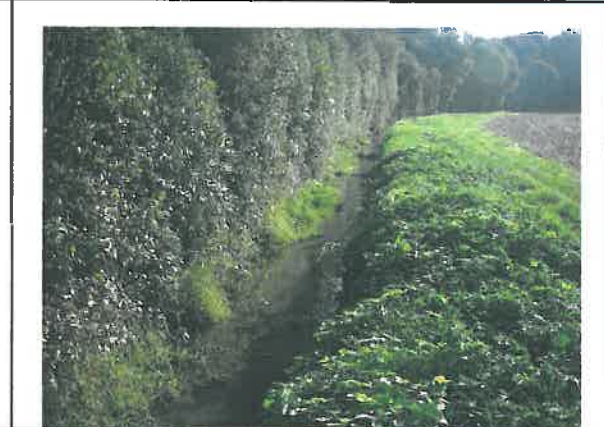
Type de travaux		renaturation lourde du lit : réduction de la section		
Masse d'eau	Cours d'eau	Commune	Code du segment	Identifiant travaux
LA CISSE AMONT ET SES AFFLUENTS	Villay (ruisseau de)	CHAMPIGNY-EN-BEAUCE	VILLSEG002	MIL05

Description	Justification
<p>Caractéristiques du lit</p> <p>Largeur moyenne : 1,8 m Profondeur moyenne : 0,9 m Linéaire : 1 189 m</p> <p>Caractéristiques techniques</p> <p>Banquette minérale 0-150 mm : 400 m³</p> <p>Coût : 25 000 € HT</p> <p>Techniques préconisées : P7 - P9</p>	<p>Amélioration de la diversité des habitats du lit et des berges en favorisant une plus grande diversité de faciès d'écoulement, de végétation de berge et en favorisant les zones de dépôts ou d'érosion</p>

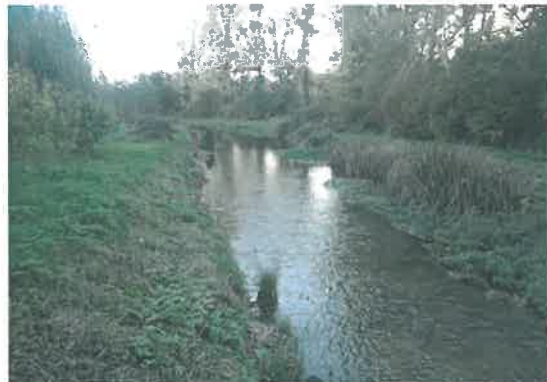
Type de travaux : renaturation lourde du lit : réduction de la section

Masse d'eau	Cours d'eau	Commune	Code du segment	Identifiant travaux
LA CISSE AMONT ET SES AFFLUENTS	Cisse (la)	AVERDON	CISSEG005	MIL06

Description	Justification
<p>Caractéristiques du lit Largeur moyenne : 6,5 m Profondeur moyenne : 0,9 m Linéaire : 343 ml</p> <p>Caractéristiques techniques Banquette végétale : 600 m³ Fascines, blocs, boudins coco : 418 ml</p> <p>Coût : 40 000 € HT</p> <p>Techniques préconisées : P7 à P10</p>	<p>Amélioration de la diversité des habitats du lit et des berges en favorisant une plus grande diversité de faciès d'écoulement, de végétation de berge et en favorisant les zones de dépôts ou d'érosion</p>

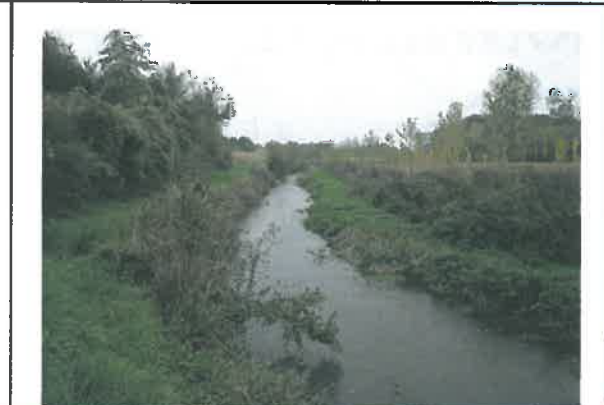
Type de travaux		renaturation lourde du lit : réduction de la section		
Masse d'eau	Cours d'eau	Commune	Code du segment	Identifiant travaux
LA CISSE LANDAISE ET SES AFFLUENTS	Cisse Landaise (ruisseau de la)	CHAPELLE-VENDOMOISE (LA)	CISLSEG004	MIL07

Description	Justification
<p>Caractéristiques du lit Largeur moyenne : 4,0 m Profondeur moyenne : 1,5 m Linéaire : 453 ml</p> <p>Caractéristiques techniques Banquette végétale : 500 m³ Fascines, blocs, boudins coco : 550 ml</p> <p>Coût : 30 000 € HT</p> <p>Techniques préconisées : P7 à P9</p>	<p>Amélioration de la diversité des habitats du lit et des berges en favorisant une plus grande diversité de faciès d'écoulement, de végétation de berge et en favorisant les zones de dépôts ou d'érosion</p>

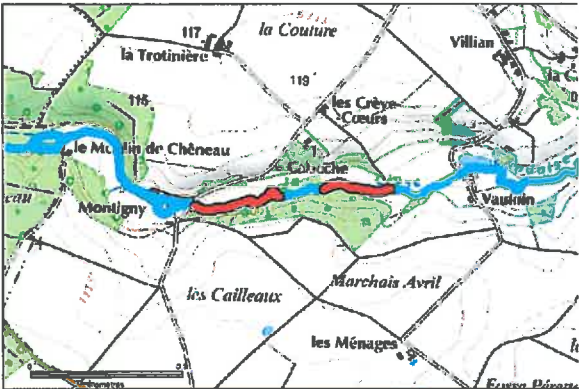
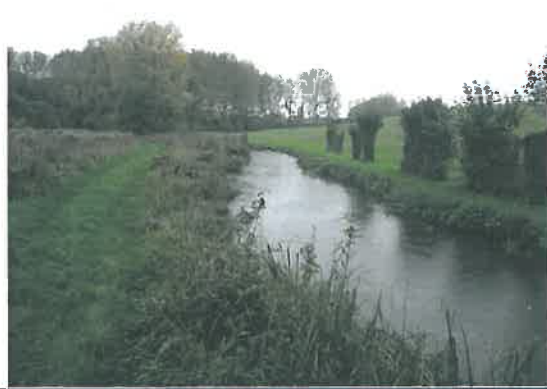
Masse d'eau	Cours d'eau	Commune	Code du segment	Identifiant travaux
LA CISSE LANDAISE ET SES AFFLUENTS	Cisse Landaise (ruisseau de la)	SAINT-BOHAIRE	CISLSEG004	MIL08

Description	Justification
<p>Caractéristiques du lit</p> <p>Largeur moyenne : 4,0 m Profondeur moyenne : 1,5 m Linéaire : 555 ml</p> <p>Caractéristiques techniques</p> <p>Banquette : 750 m³ Blocs : 750 ml</p> <p>Coût : 35 000 € HT</p> <p>Techniques préconisées : P7 ou P9</p>	<p>Amélioration de la diversité des habitats du lit et des berges en favorisant une plus grande diversité de faciès d'écoulement, de végétation de berge et en favorisant les zones de dépôts ou d'érosion</p>

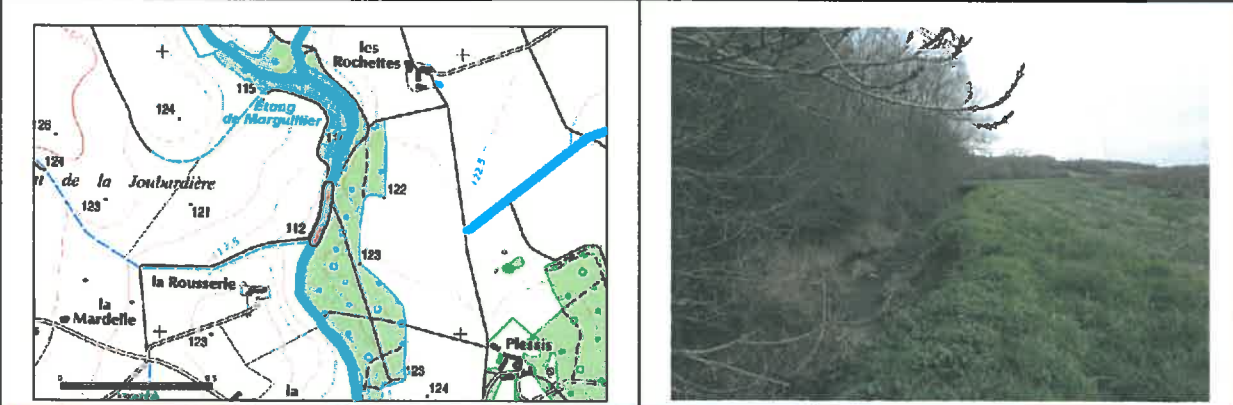
Type de travaux		renaturation lourde du lit : réduction de la section		
Masse d'eau	Cours d'eau	Commune	Code du segment	Identifiant travaux
LE CISSEREAU ET SES AFFLUENTS	Vallée de l'Orme (écoulement de la)	SANTENAY	VAORSEG002	MIL09

Description	Justification
<p>Caractéristiques du lit Largeur moyenne : 5,0 m Profondeur moyenne : 1,5 m Linéaire : 207 ml</p> <p>Caractéristiques techniques Banquette : 500 m³ Blocs, fascine : 300 ml</p> <p>Coût : 15 000 € HT</p> <p>Techniques préconisées : P8 P9</p>	<p>Amélioration de la diversité des habitats du lit et des berges en favorisant une plus grande diversité de faciès d'écoulement, de végétation de berge et en favorisant les zones de dépôts ou d'érosion.</p>

Travaux prévisionnels		Compatibilité SAGE	Compatibilité SDAGE	Procédure (L-214-1 du CE) Procédure (L214-1 du CE)																				
<p>Restauration morphologique mixte (Compris dans Action MIL09)</p> <p>Création d'une Zone Humide Tampon Artificielle en sortie de drain enterré</p>		Non concerné	<p>Mesures 13A1/ 13A2/13A3 « Restaurer la morphologie du lit mineur, les bitopes et les biocénoses » et 08E30 « Améliorer les pratiques agricoles » du programme de mesures SDAGE 2010-2015</p>

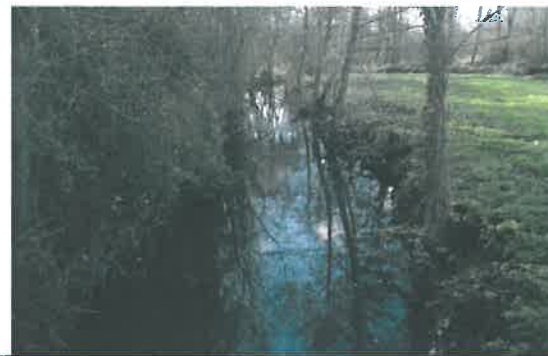
Type de travaux : renaturation lourde du lit : réduction de la section

Masse d'eau : LA RAMBERGE ET SES AFFLUENTS
 Cours d'eau : Remberge (écoulement de la)
 Commune : POCE-SUR-CISSE
 Code du segment : REMBSEG011
 Identifiant travaux : MIL12

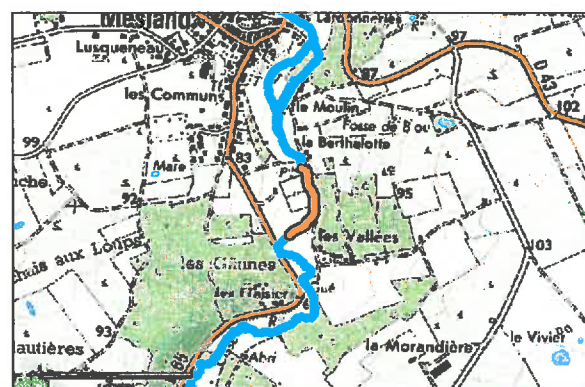
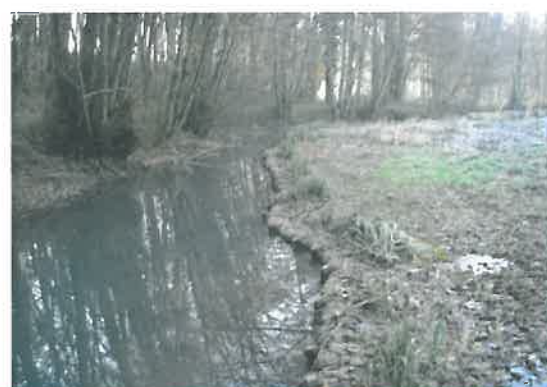
Type de travaux		renaturation lourde du lit : réduction de la section		
Masse d'eau	Cours d'eau	Commune	Code du segment	Identifiant travaux
LA PETITE CISSE ET SES AFFLUENTS	Petite Cisse (ruisseau de la)	MESLAND	CIMESEG006	MIL18

Description	Justification
<p>Caractéristiques du lit</p> <p>Largeur moyenne : 2,8 m Profondeur moyenne : 0,8 m Linéaire : 190 ml</p> <p>Caractéristiques techniques</p> <p>Banquette : 160 m³ Fascines, blocs : 250 ml</p> <p>Coût : 30 000 € HT</p> <p>Techniques préconisées : P7 à P9</p>	<p>Amélioration de la diversité des habitats du lit et des berges en favorisant une plus grande diversité de faciès d'écoulement, de végétation de berge et en favorisant les zones de dépôts ou d'érosion.</p>

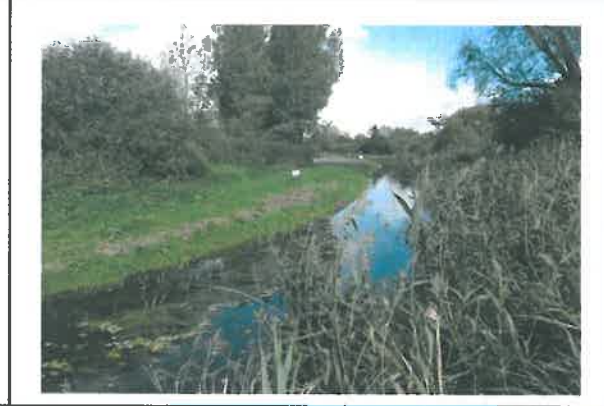
Type de travaux		renaturation lourde du lit : réduction de la section		
Masse d'eau	Cours d'eau	Commune	Code du segment	Identifiant travaux
LA CISSE AMONT ET SES AFFLUENTS	Cisse (la)	CONAN	CISSEG002	MIL20

Description	Justification
<p>Caractéristiques du lit</p> <p>Largeur moyenne : 5,5 m Profondeur moyenne : 0,9 m Linéaire : 1 800 ml</p> <p>Caractéristiques techniques</p> <p>Banquette végétale : 800 m³ Fascines, blocs, boudins coco : 500 ml</p> <p>Coût : 35 000 € HT</p> <p>Techniques préconisées : P7 à P10</p>	<p>Amélioration de la diversité des habitats du lit et des berges en favorisant une plus grande diversité de faciès d'écoulement, de végétation de berge et en favorisant les zones de dépôts ou d'érosion</p>

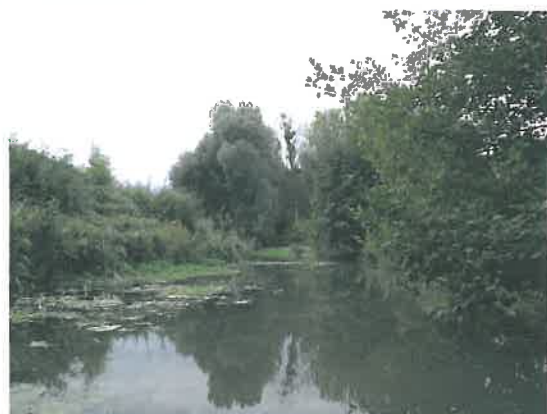
Type de travaux		renaturation légère du lit : déflecteur en bois		
Masse d'eau	Cours d'eau	Commune	Code du segment	Identifiant travaux
LA CISSE AMONT ET SES AFFLUENTS	Cisse (la)	AVERDON	CISSEG006	MIL21

Description	Justification
<p>Caractéristiques du lit Largeur moyenne : 7,7 m Profondeur moyenne : 1.5 m Linéaire : 1578 ml</p> <p>Caractéristiques techniques Souches, pieux, arbres stabilisés : 1 263 ml Coût : 14 400 € HT</p> <p>Techniques préconisées : P4</p>	<p>Amélioration de la diversité des habitats du lit et des berges en favorisant une plus grande diversité de faciès d'écoulement, de végétation de berge et en favorisant les zones de dépôts ou d'érosion</p>

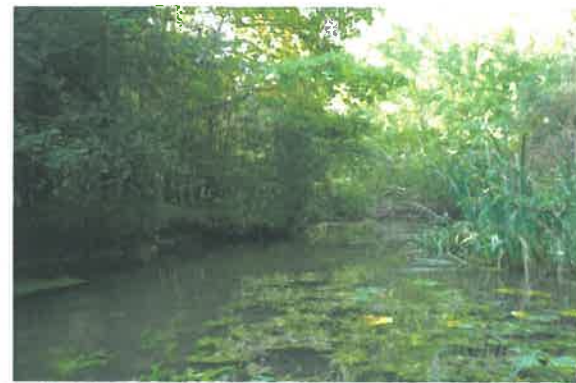
MIL22

Largeur moyenne : 12,0 m
Profondeur moyenne : 1.5 m
Linéaire : 1 409 ml

Souches, pieux, arbres stabilisés : 1 127 ml
Coût : 9 600 € HT

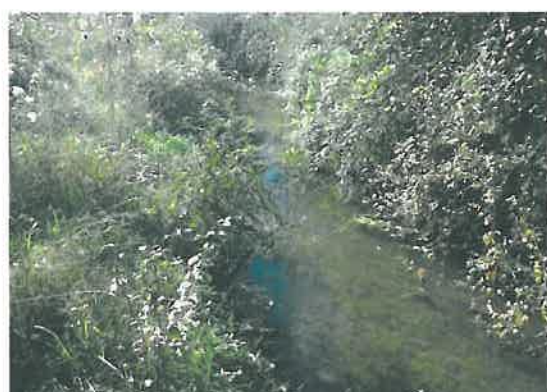
Type de travaux		renaturation lourde du lit : réduction de la section		
Masse d'eau	Cours d'eau	Commune	Code du segment	Identifiant travaux
LA CISSE AMONT ET SES AFFLUENTS	Vallée des Prés (écoulement de la)	SAINTE-LUBIN-EN-VERGONNOIS	VAPRSEG003	MIL24

Description	Justification
<p>Caractéristiques du lit</p> <p>Largeur moyenne : 3,5 m Profondeur moyenne : 0,7 m Linéaire : 467 ml</p> <p>Caractéristiques techniques</p> <p>Banquette : 400 m³ Fascines, blocs : 590 ml</p> <p>Coût : 35 000 € HT</p> <p>Techniques préconisées : P7 à P9</p>	<p>Amélioration de la diversité des habitats du lit et des berges en favorisant une plus grande diversité de faciès d'écoulement, de végétation de berge et en favorisant les zones de dépôts ou d'érosion</p>

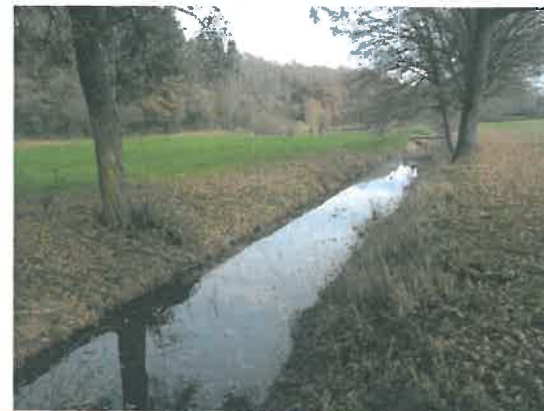
MIL25

Largeur moyenne : 5,3 m
Profondeur moyenne : 1,2 m
Linéaire : 778 ml

Recharge 0-150 mm : 330 m³

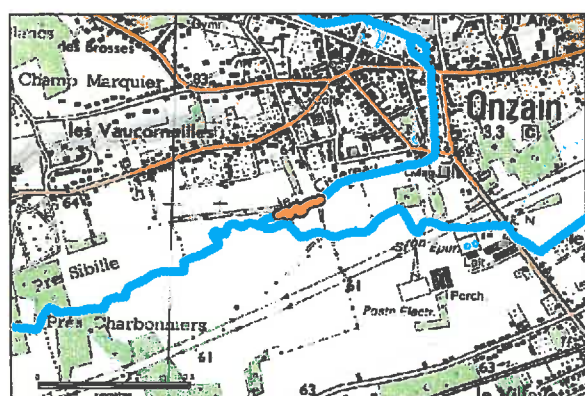
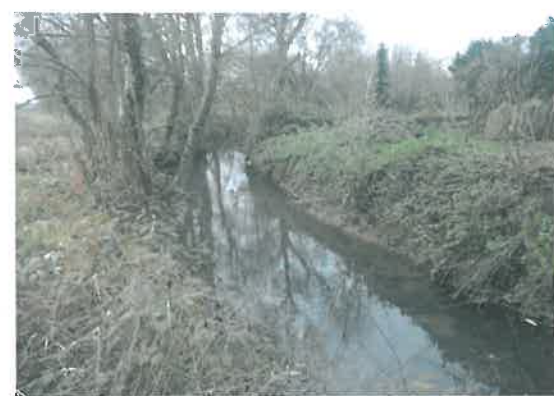
Type de travaux		renaturation légère du lit : réduction de la section		
Masse d'eau	Cours d'eau	Commune	Code du segment	Identifiant travaux
LE CISSEREAU ET SES AFFLUENTS	Cissereau (ruisseau du)	ONZAIN	CIRESEG005	MIL26

Description	Justification
<p>Caractéristiques du lit</p> <p>Largeur moyenne : 5,0 m Profondeur moyenne : 1,5 m Linéaire : 206 ml</p> <p>Caractéristiques techniques</p> <p>Banquette : 400 m³ Fascines, blocs : 300 ml</p> <p>Coût : 15 000 € HT</p> <p>Techniques préconisées : P8 P9</p>	<p>Amélioration de la diversité des habitats du lit et des berges en favorisant une plus grande diversité de faciès d'écoulement, de végétation de berge et en favorisant les zones de dépôts ou d'érosion</p>

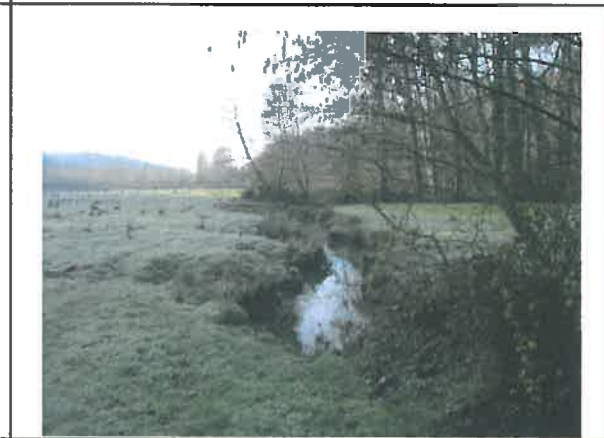
Type de travaux		renaturation lourde du lit : recharge en granulats en dôme		
Masse d'eau	Cours d'eau	Commune	Code du segment	Identifiant travaux
LA PETITE CISSE ET SES AFFLUENTS	Petite Cisse (ruisseau de la)	MESLAND	CIMESEG007	MIL27

Description	Justification
<p>Caractéristiques du lit</p> <p>Largeur moyenne : 2,0 m Profondeur moyenne : 1 m Linéaire : 545 ml</p> <p>Caractéristiques techniques</p> <p>Recharge 0-150 mm : 165 m³</p> <p>Coût : 10 000 € HT</p> <p>Techniques préconisées : P5</p>	<p>Amélioration de la diversité des habitats du lit et des berges en favorisant une plus grande diversité de faciès d'écoulement, de végétation de berge et en favorisant les zones de dépôts ou d'érosion</p>

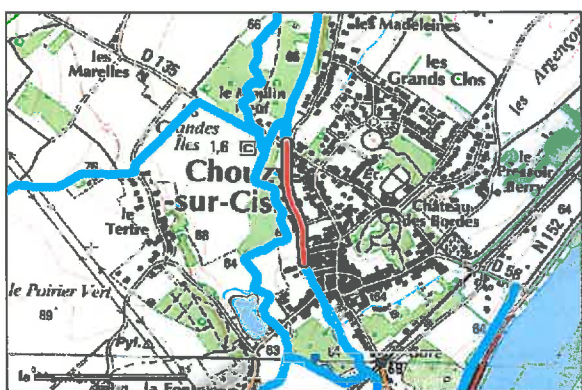
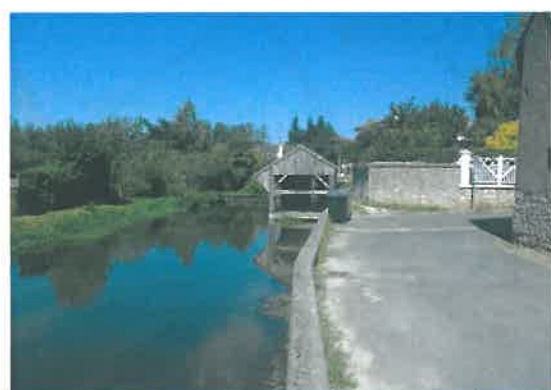
Type de travaux		renaturation lourde du lit : réduction de la section		
Masse d'eau	Cours d'eau	Commune	Code du segment	Identifiant travaux
LA CISSE AMONT ET SES AFFLUENTS	Cisse (la)	CHOUZY-SUR-CISSE	CISSEG025	CONT05

Description	Justification
<p>Caractéristiques du lit Largeur moyenne : 6,0 m Profondeur moyenne : 1.2 m Linéaire : 438 ml</p> <p>Caractéristiques techniques Blocs 150-250 mm : 110 Unités Banquette végétale : 880 m³ Fascines, blocs, boudins coco : 534 ml</p> <p>Coût : 90 000 € HT</p> <p>Techniques préconisées : P8 à P10</p>	<p>Amélioration de la diversité des habitats du lit et des berges en favorisant une plus grande diversité de faciès d'écoulement, de végétation de berge et en favorisant les zones de dépôts ou d'érosion. Ces travaux vont permettre la reformation d'habitats suite au démantèlement du clapet de Chouzy.</p>

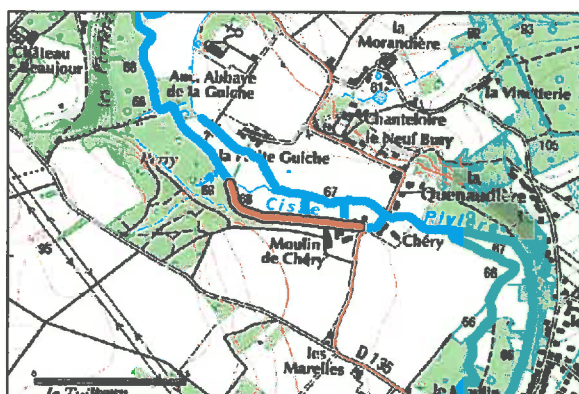
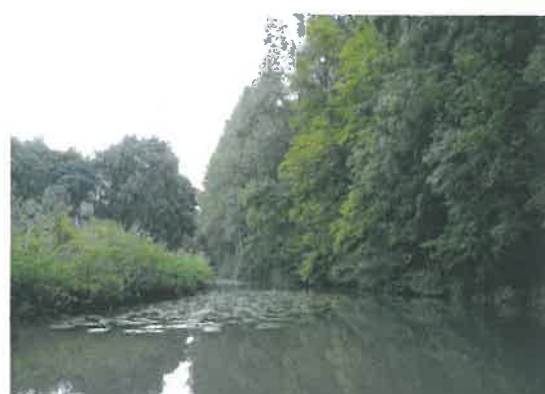
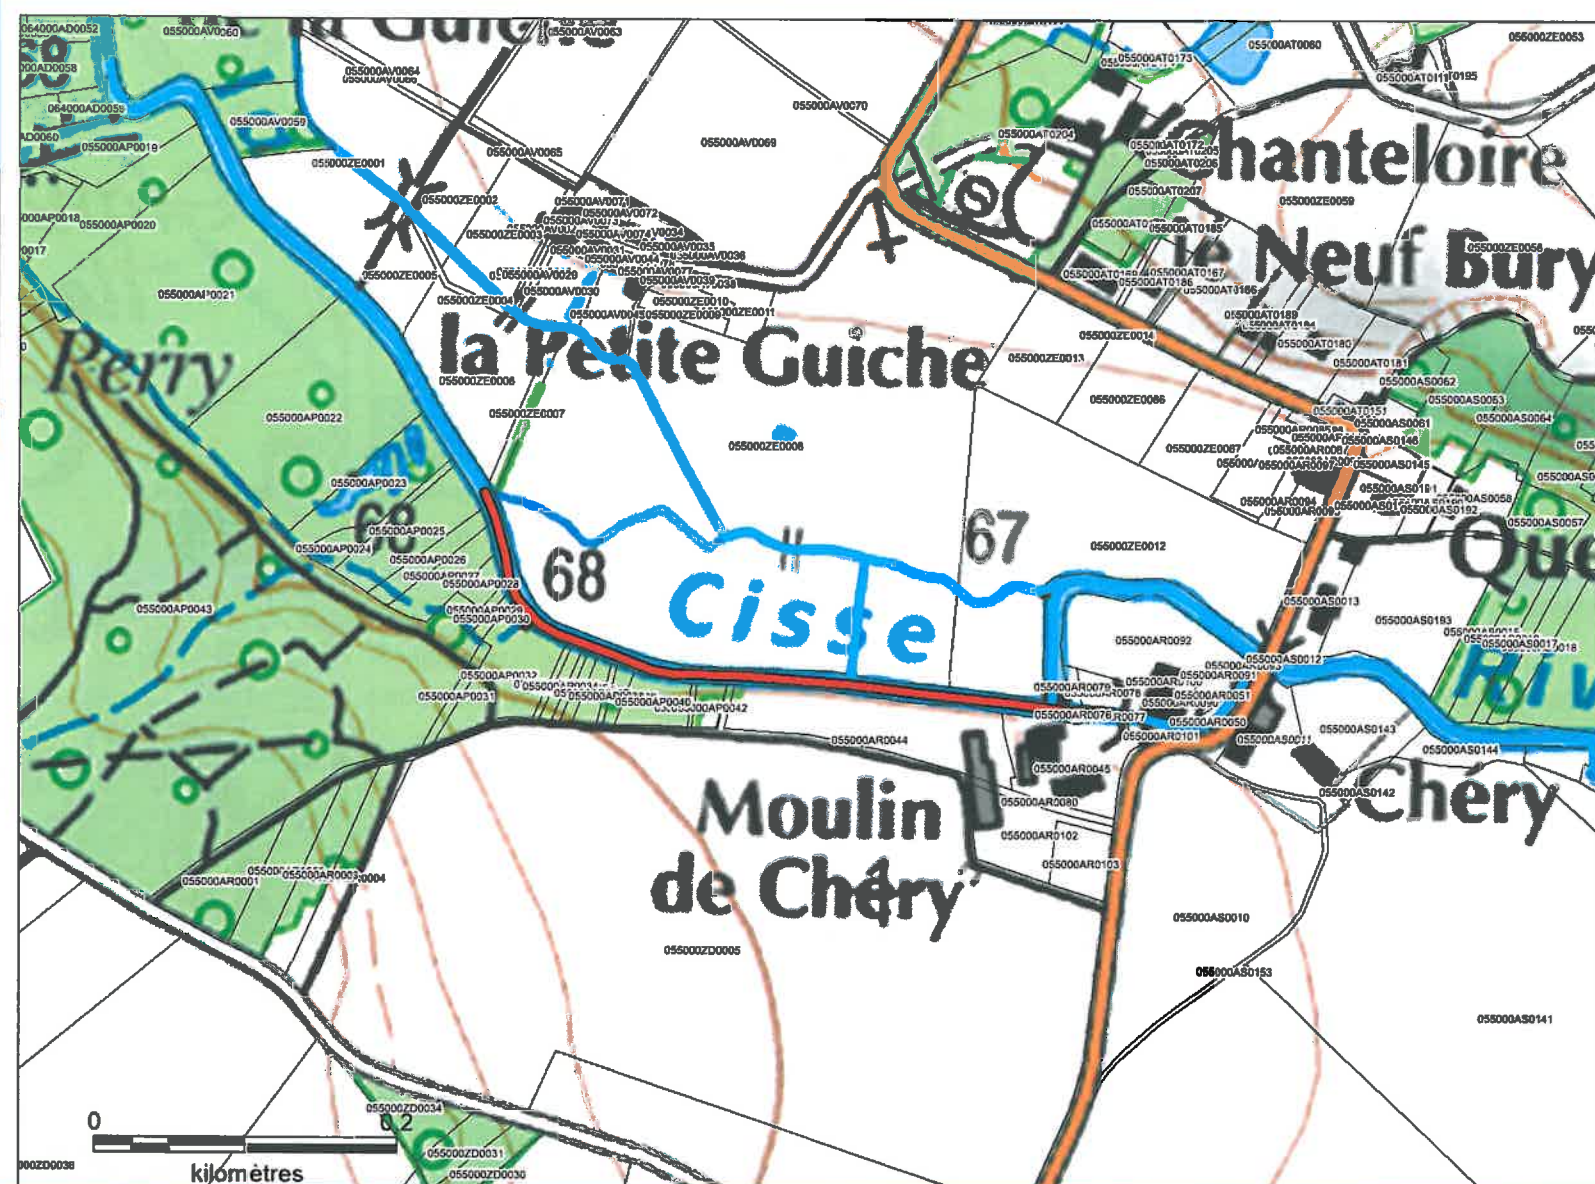
Type de travaux		renaturation lourde du lit : réduction de la section		
Masse d'eau	Cours d'eau	Commune	Code du segment	Identifiant travaux
LA CISSE AMONT ET SES AFFLUENTS	Cisse (la)	CHOUZY-SUR-CISSE	CISSEG023	CONT06

Description	Justification
<p>Caractéristiques du lit</p> <p>Largeur moyenne : 17,0 m Profondeur moyenne : 1.8 m Linéaire : 795 ml</p> <p>Caractéristiques techniques</p> <p>Banquette végétale : 1000 m³ Fascines, blocs : 800 ml</p> <p>Coût : 45 000 € HT</p> <p>Techniques préconisées : P8 P9</p>	<p>Amélioration de la diversité des habitats du lit et des berges en favorisant une plus grande diversité de faciès d'écoulement, de végétation de berge et en favorisant les zones de dépôts ou d'érosion. Ces travaux permettront de diversifier les habitats du bief du moulin et seront couplés à une restauration de l'ancien lit de la Cisse pour améliorer la continuité écologique du Moulin de Chéry.</p>

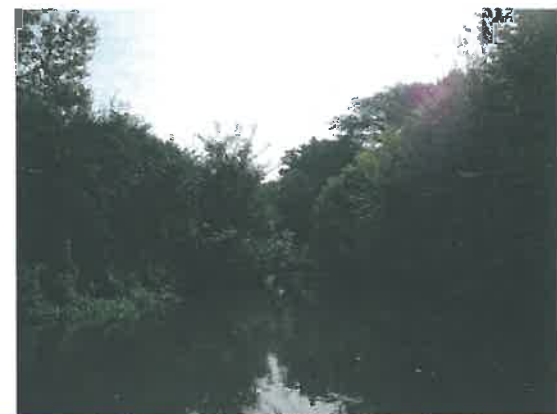
Type de travaux		renaturation lourde du lit : réduction de la section		
Masse d'eau	Cours d'eau	Commune	Code du segment	Identifiant travaux
LA CISSE AMONT ET SES AFFLUENTS	Cisse (la)	CHAMBON-SUR-CISSE - COULANGES	CISSEG019	CONT07

Description	Justification
<p>Caractéristiques du lit</p> <p>Largeur moyenne : 13,0 m Profondeur moyenne : 1.5 m Linéaire : 630 ml</p> <p>Caractéristiques techniques</p> <p>Banquette végétale : 1000 m³ Fascines, blocs : 851 ml</p> <p>Coût : 75 000 € HT</p> <p>Techniques préconisées : P8 à P9</p>	<p>Amélioration de la diversité des habitats du lit et des berges en favorisant une plus grande diversité de faciès d'écoulement, de végétation de berge et en favorisant les zones de dépôts ou d'érosion.</p> <p>Ces travaux permettront de restaurer les habitats suite au démantèlement des ouvrages du moulin de Rocon.</p>

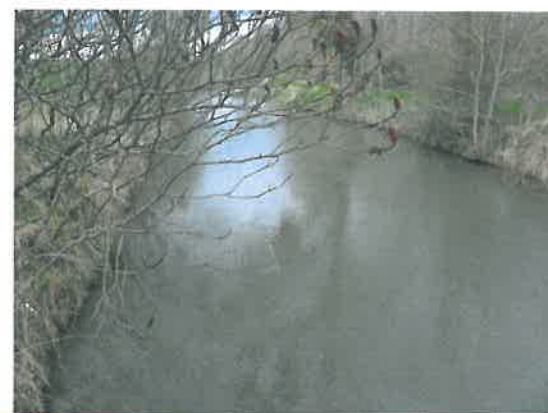
Type de travaux		renaturation lourde du lit : réduction de la section		
Masse d'eau	Cours d'eau	Commune	Code du segment	Identifiant travaux
LA CISSE AMONT ET SES AFFLUENTS	Cisse (la)	FOSSE - SAINT-LUBIN-EN-VERGONNOIS	CISSEG009	CONT08

Description	Justification
<p>Caractéristiques du lit Largeur moyenne : 11,0 m Profondeur moyenne : 0,5 m Linéaire : 400 ml</p> <p>Caractéristiques techniques Banquette végétale : 800 m³ Fascines, blocs : 500 ml Coût : 75 000 € HT</p> <p>Techniques préconisées : P7 à P9</p>	<p>Amélioration de la diversité des habitats du lit et des berges en favorisant une plus grande diversité de faciès d'écoulement, de végétation de berge et en favorisant les zones de dépôts ou d'érosion. Ces travaux vont permettre de restaurer les habitats suite au retrait de l'ouvrage du Moulin de Bouqueuil.</p>

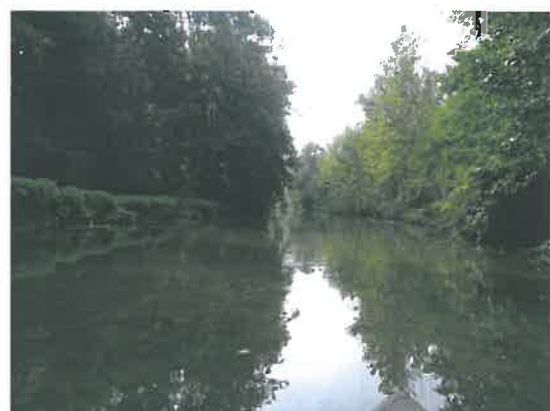
Type de travaux		renaturation lourde du lit : réduction de la section		
Masse d'eau	Cours d'eau	Commune	Code du segment	Identifiant travaux
LA CISSE AMONT ET SES AFFLUENTS	Cisse (la)	CHAMBON-SUR-CISSE - COULANGES	CISSEG021	CONT15

Description	Justification
<p>Caractéristiques du lit</p> <p>Largeur moyenne : 13,5 m Profondeur moyenne : 1.5 m Linéaire : 90 ml</p> <p>Caractéristiques techniques</p> <p>Banquette végétale : 500 m³ Fascines, blocs : 100 ml Coût : 20 000 € HT</p> <p>Techniques préconisées : P8 à P9</p>	<p>Amélioration de la diversité des habitats du lit et des berges en favorisant une plus grande diversité de faciès d'écoulement, de végétation de berge et en favorisant les zones de dépôts ou d'érosion. Ces travaux vont permettre d'améliorer la qualité des habitats dans le bief du moulin Jouan.</p>

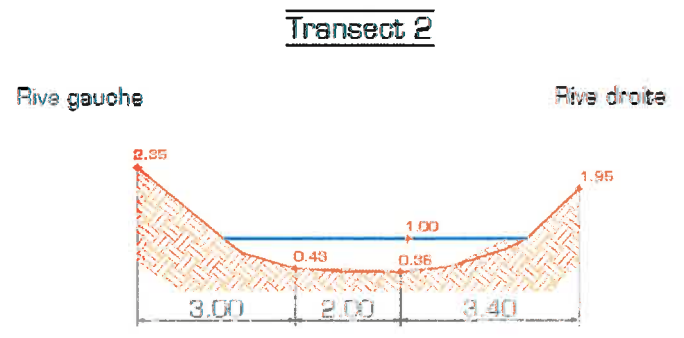
Transects et vue en plan de l'amont du clapet CISSITO12 - TRV10012
Situation initiale

Les altitudes sont exprimées en niveau relatif

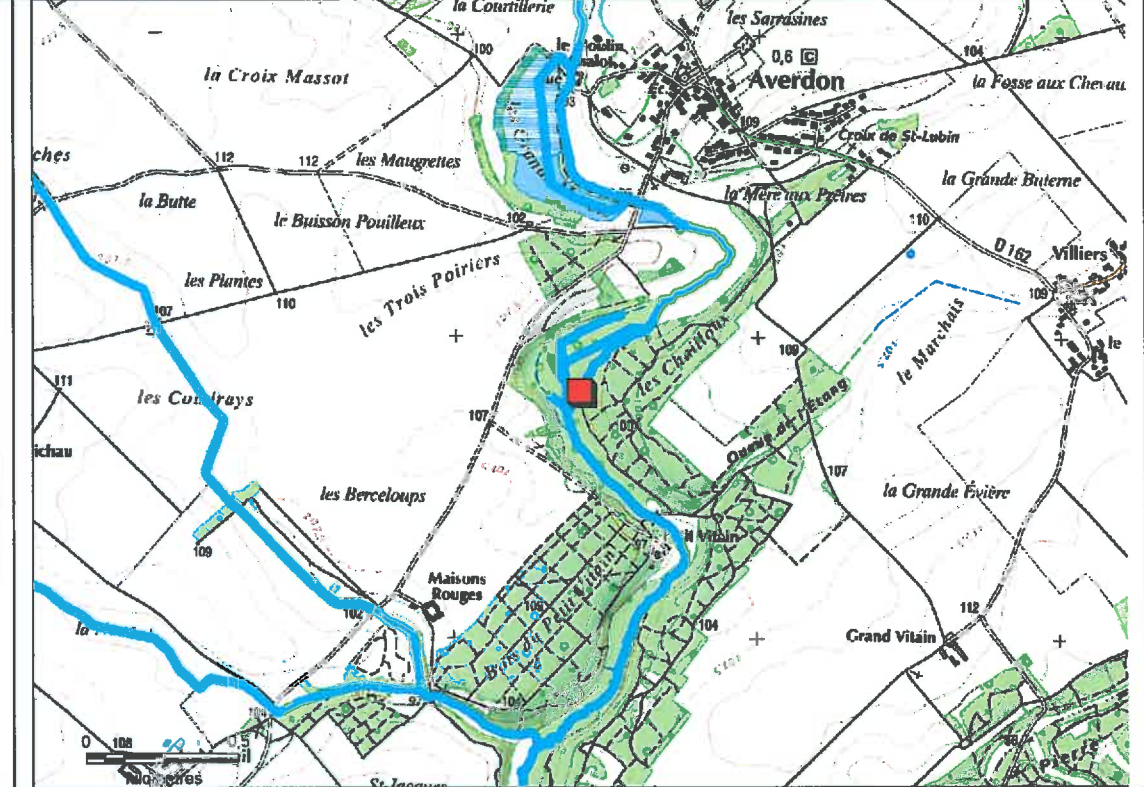
Description	Justification
Ancien ouvrage de franchissement présentant un dénivelé important au niveau du radier. Un arasement partiel est nécessaire pour diminuer le dénivelé.	Amélioration du franchissement piscicole de l'ouvrage. Diminution du linéaire influencé en amont de l'ouvrage

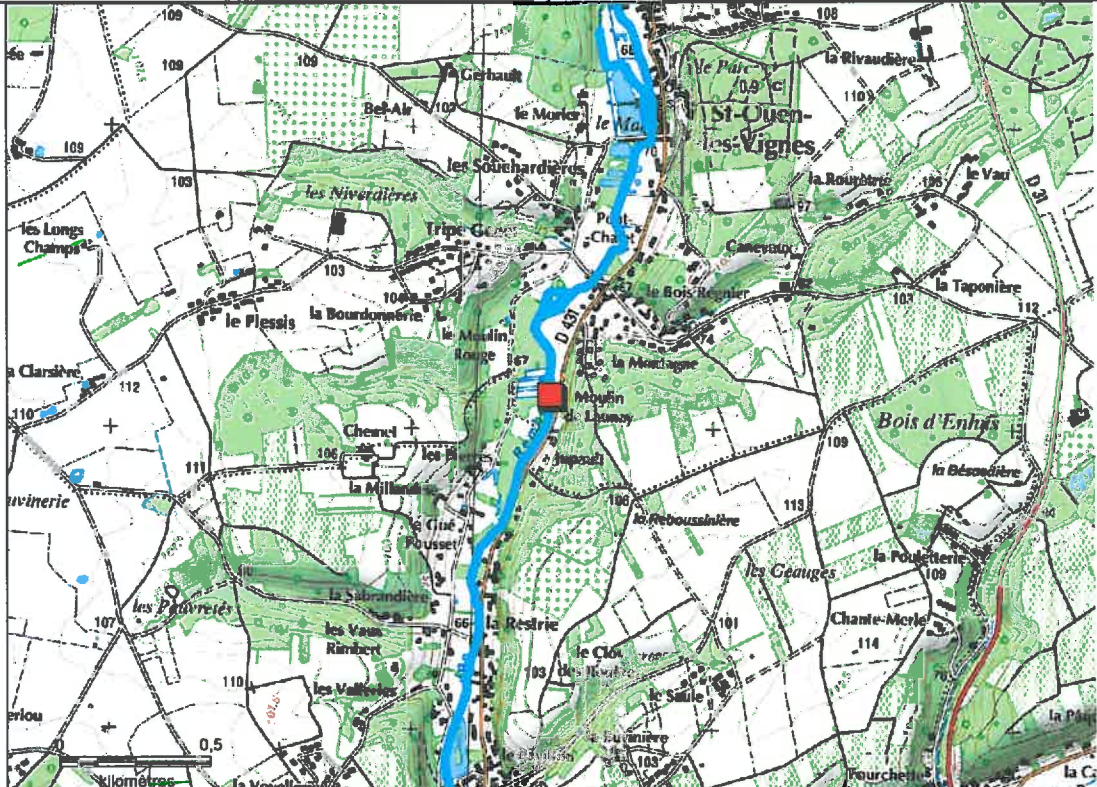
Description et justification de l'intervention																			
Description		Justification																	
<p>Le déversoir contraint les écoulements en amont et ne permet pas le franchissement piscicole de toutes les espèces. Le moulin n'est actuellement plus en activité. Le démantèlement du déversoir est préconisé.</p>		<p>Amélioration du franchissement piscicole de l'ouvrage Diminution du linéaire influencé en amont de l'ouvrage</p>

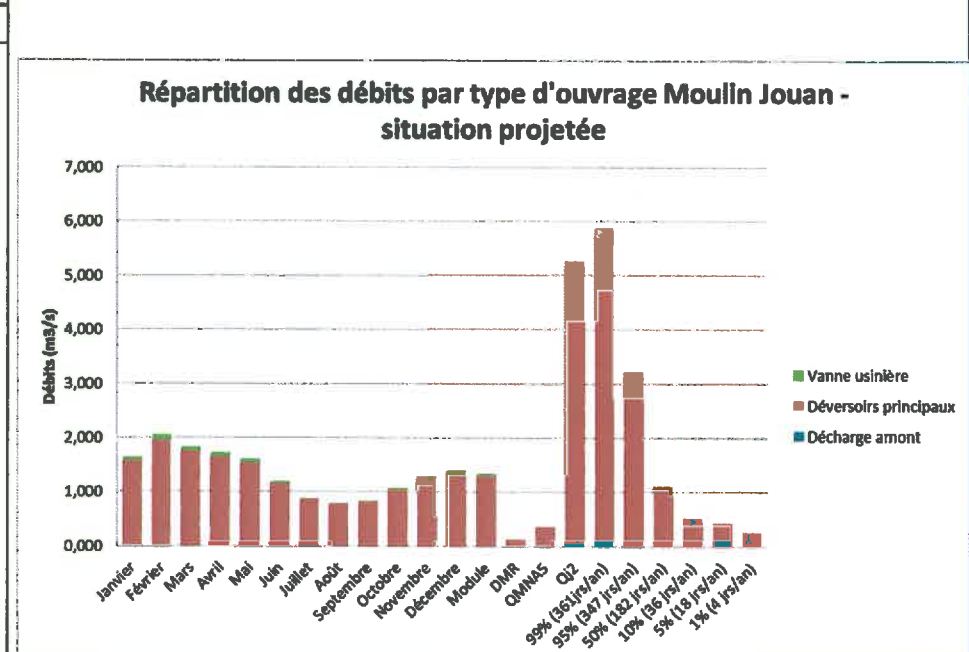
Répartition des débits par type d'ouvrage Moulin Jouan - situation projetée

Intitulé graphiques	Somme des débits par type d'ouvrage			
	Décharge amont	Déversoirs principaux	Vanne usinière	
Débit moyen mensuel (m3/s)	Janvier	0,000	1,581	0,067
	Février	0,000	1,958	0,092
	Mars	0,000	1,756	0,079
	Avril	0,000	1,658	0,072
	Mai	0,000	1,543	0,064
	Juin	0,000	1,163	0,039
	Juillet	0,000	0,868	0,021
	Août	0,000	0,777	0,016
	Septembre	0,000	0,822	0,018
	Octobre	0,000	1,045	0,032
	Novembre	0,000	1,250	0,045
	Décembre	0,000	1,357	0,052
Débits caractéristiques (m3/s)	Module	0,000	1,303	0,048
Débit d'étiage (m3/s)	QMNA5	0,000	0,369	0,000
Débit de crue moyen	QJ2	0,055	4,922	0,288
Fréquence de non dépassement du débit	99% (361jrs/an)	0,112	5,433	0,317
	95% (347jrs/an)	0,000	3,049	0,167
	50% (182jrs/an)	0,000	1,078	0,034
	10% (36jrs/an)	0,000	5,501	0,003
	5% (18jrs/an)	0,000	0,403	0,000
	1% (4jrs/an)	0,000	0,255	0,000

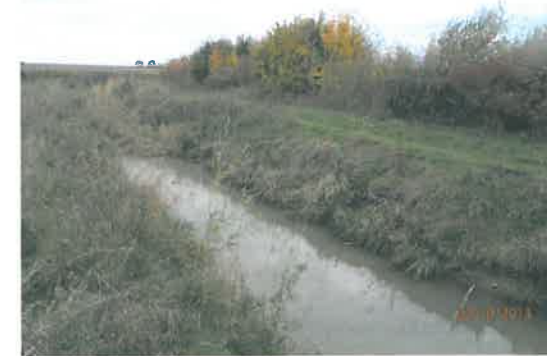
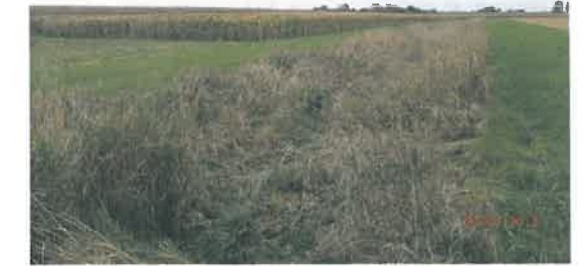
L'espace disponible permet ici de diminuer la pente des berges pour aménager le lit avec une largeur en base plus étroite et une largeur de plein bord plus large. La section mouillée d'origine sera conservée.

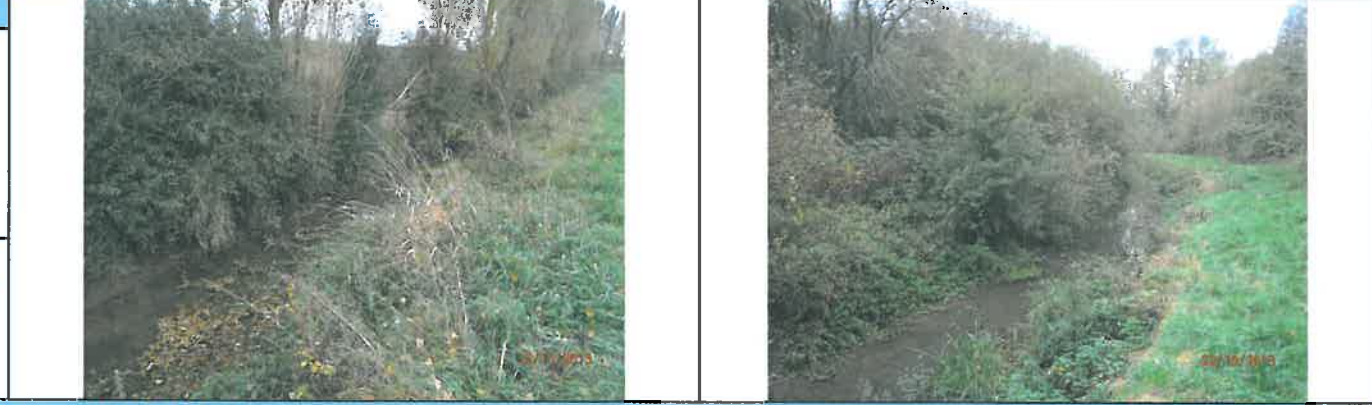
Description des travaux :
 L'espace disponible permet ici de diminuer la pente des berges pour aménager le lit avec une largeur en base plus étroite et une largeur de plein bord plus large. La section mouillée d'origine sera conservée.

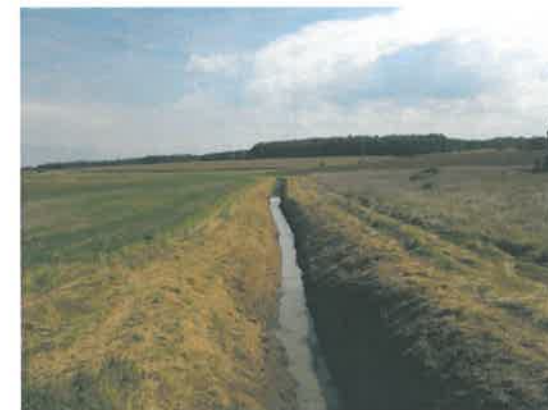
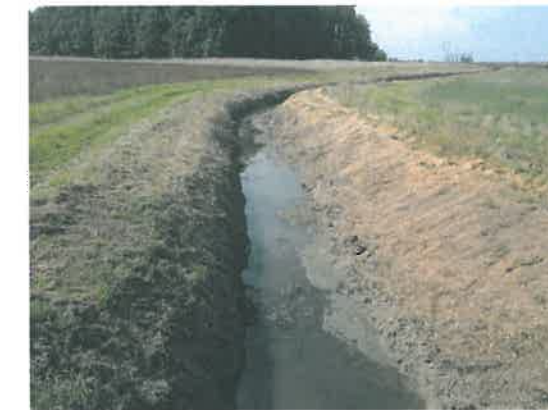
L'espace disponible permet ici de diminuer la pente des berges pour aménager le lit avec une largeur en base plus étroite et une largeur de plein bord plus large. La section mouillée d'origine sera conservée.

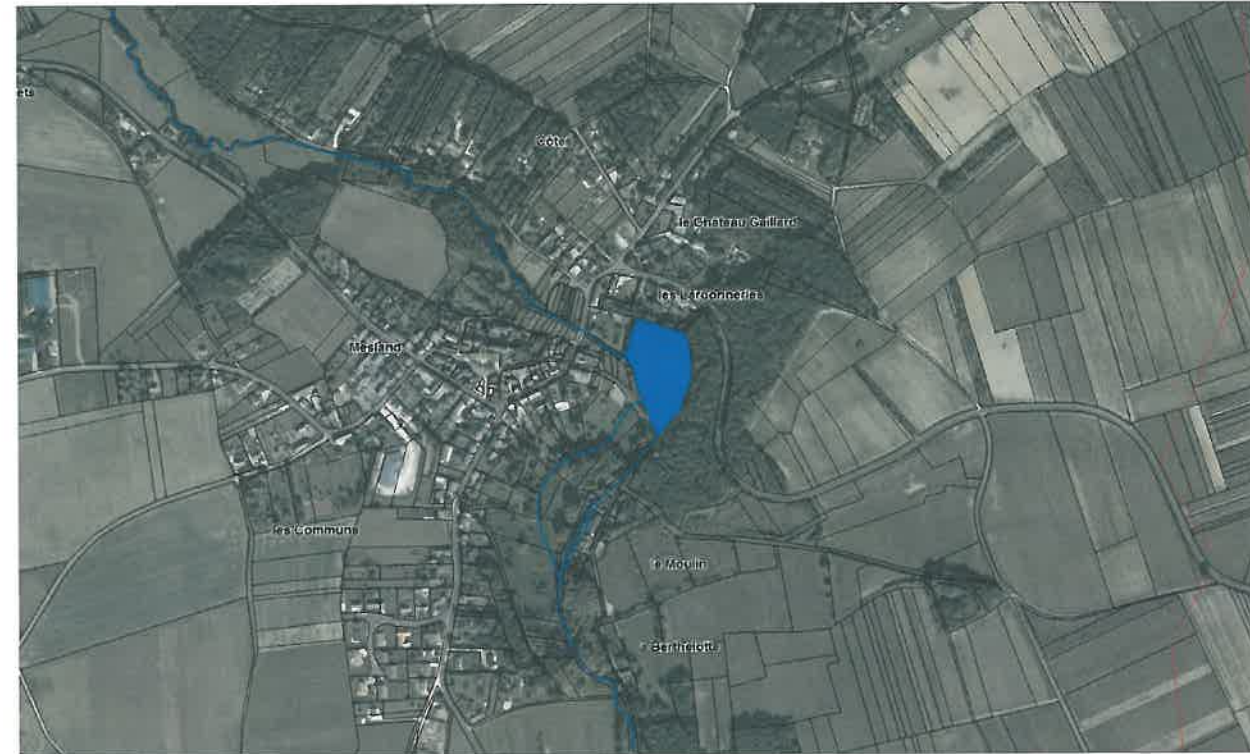
Ouverture végétale sur les ligneux en place (peupliers & saules) avec maintien de quelques arbres & buissons éparses.

Création d'une Zone Humide Tampon Artificielle en sortie de station d'épuration

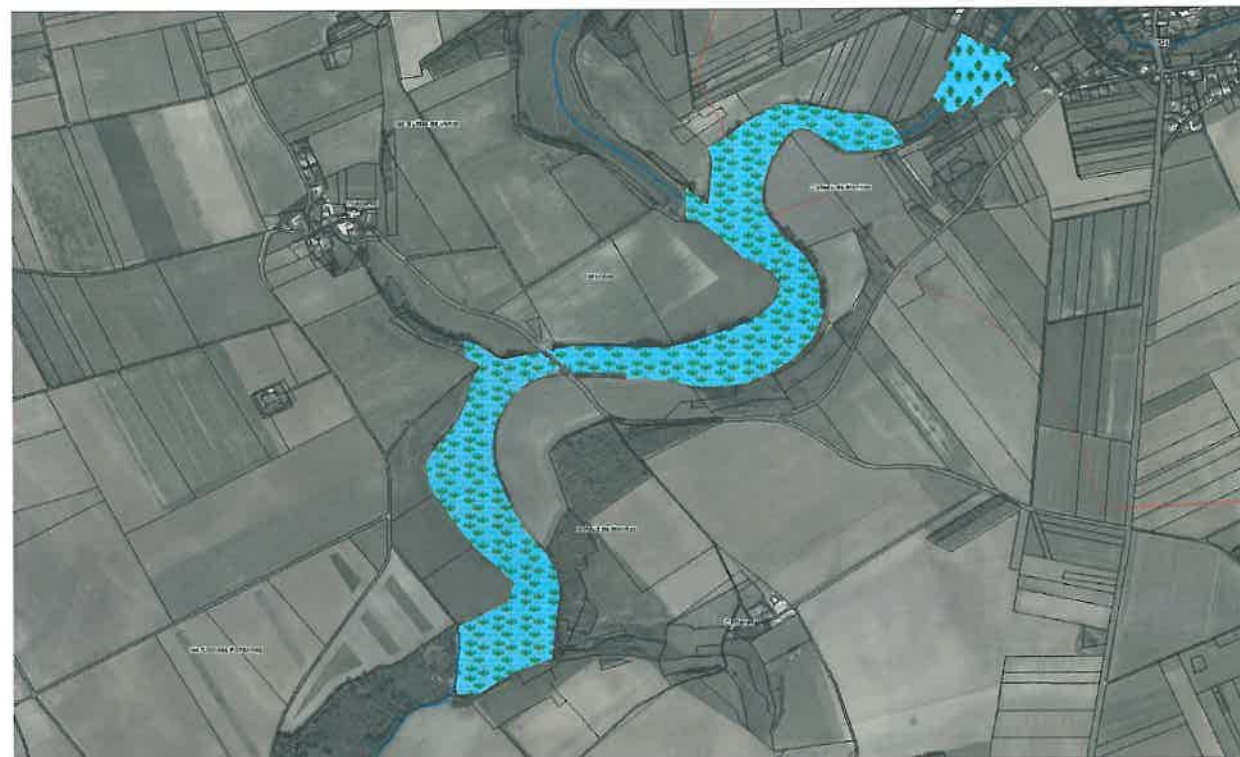
Restauration des roselières de Molinas

Travaux prévisionnels	Compatibilité SAGE	Compatibilité SDAGE	Procédure (L-214-1 du CE) Procédure (L214-1 du CE)																					
<p>Ré-ouverture du milieu (saussaie dense) avec maintien de quelques îlots de buissons.</p> <p>Coupe des peupliers en bordure de marais.</p> <p>Broyage du marais sans exportation de matière et coupe sélective pour limiter le développement la fermeture végétale.</p> <p>Restauration des mares par retalutage des berges</p> <p>Restauration morphologique mixte (Compris dans Action MIL19)</p> <p>Coût prévisionnel : 43 000 €</p>	<p>Action prioritaire n°31 du SAGE « nappe de Beauce » :</p> <p>« Inventorier, restaurer, préserver et entretenir les zones humides et annexes hydrauliques »</p>	<p>Mesures 13D1 « Améliorer la connectivité latérale » et 14C1/14C2/14D1 « gérer, entretenir et restaurer les zones humides »</p>

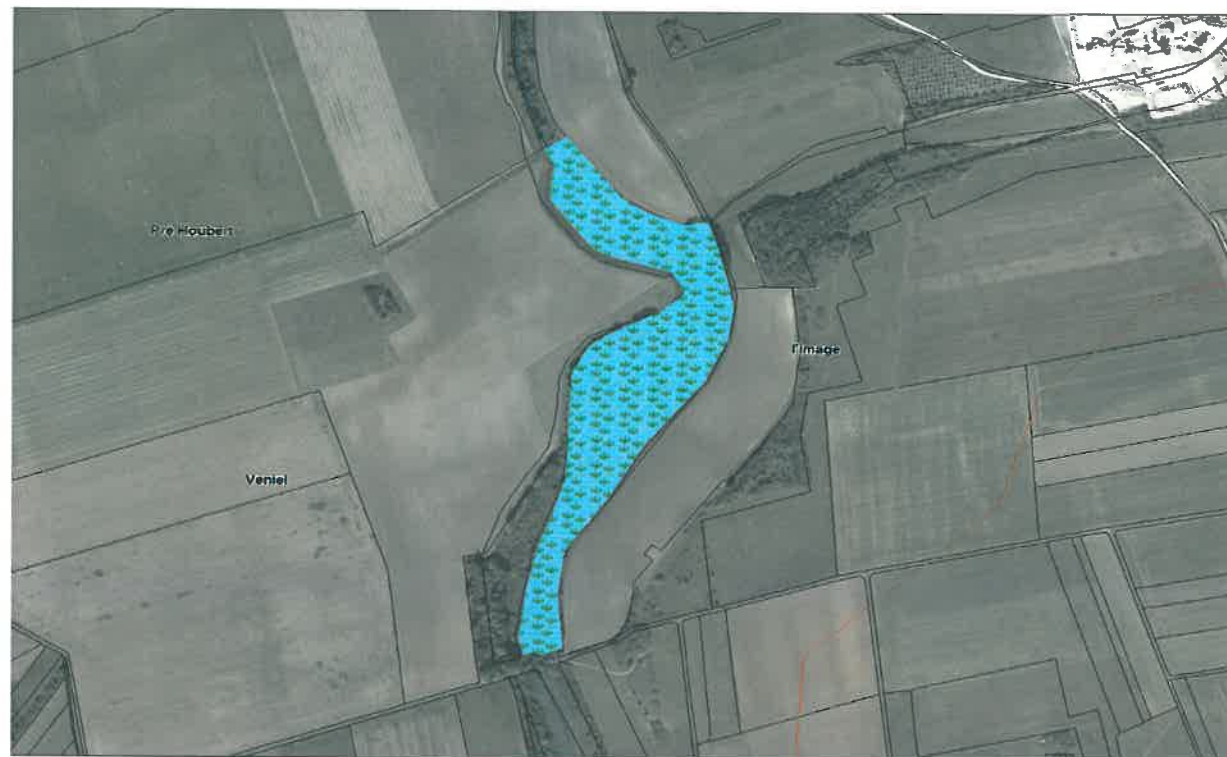
Restauration de la zone humide de Veniel

Travaux prévisionnels	Compatibilité SAGE	Compatibilité SDAGE	Procédure (L-214-1 du CE) Procédure (L214-1 du CE)																					
<p>Coupe sélective des ligneux en cours de développement dans la zone humide</p> <p>Broyage du marais sans exportation de matière et coupe sélective pour limiter le développement la fermeture végétale.</p> <p>Coût prévisionnel : 18 000 €</p>	<p>Action prioritaire n°31 du SAGE « nappe de Beauce » :</p> <p>« Inventorier, restaurer, préserver et entretenir les zones humides et annexes hydrauliques »</p>	<p>Mesures 13D1 « Améliorer la connectivité latérale » et 14C1/14C2/14D1 « gérer, entretenir et restaurer les zones humides »</p>

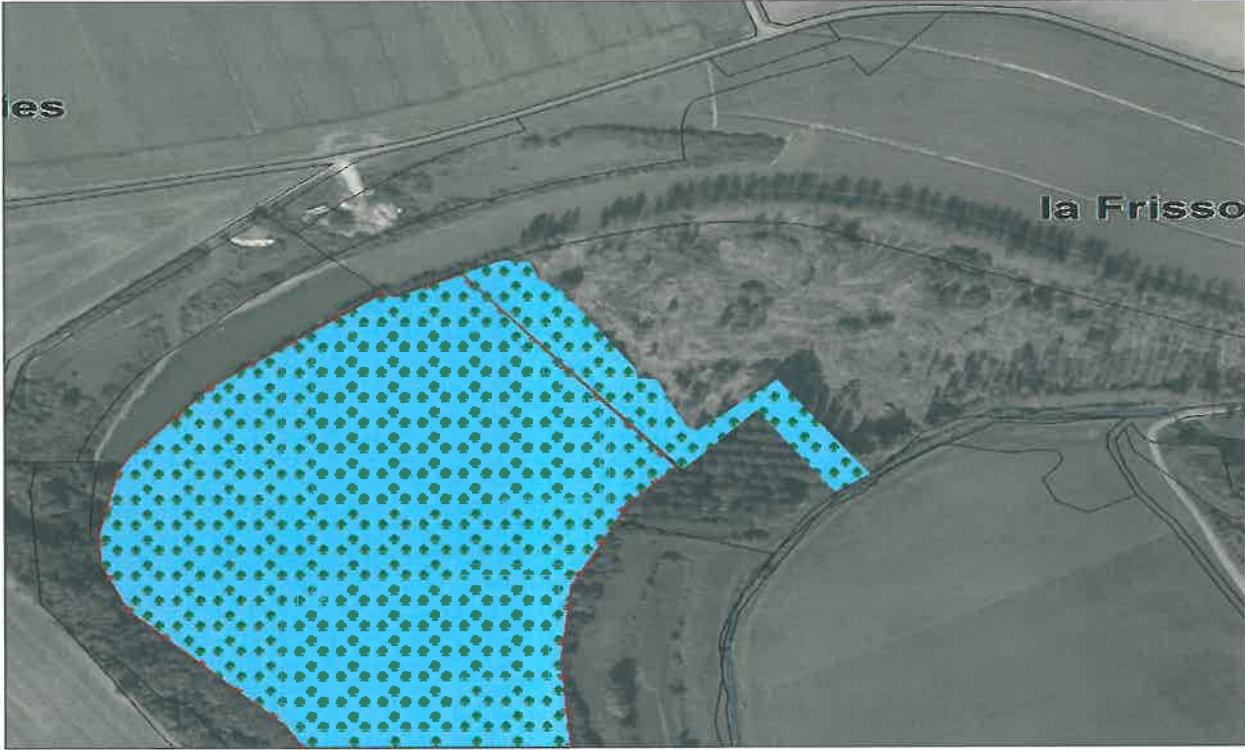
Restauration de zone humide		Maitre d'ouvrage : Syndicat Mixte du Bassin de la Cisse																							
Restauration du marais de la frissonnière																									
Masse d'eau	Cours d'eau	Commune	Code action	Priorité																					
Cisse amont	Cisse	Averdon	ZH11	Secondaire																					
<p>Surface concernée : 0,61 ha</p> <p>Classement au plan d'urbanisme :</p> <p><input checked="" type="checkbox"/> Zone « Naturelle »</p> <p><input type="checkbox"/> Zone « Espace boisé classé »</p> <p><input type="checkbox"/> Zone « Urbanisable »</p> <p><input type="checkbox"/> Zone « Agricole »</p> <p><input type="checkbox"/> Autres</p> <p>Classement Trame verte et bleue :</p> <p><input type="checkbox"/> Corridor « Milieux ouverts »</p> <p><input checked="" type="checkbox"/> Noyau de biodiversité « Aquatique / Humide »</p> <p><input type="checkbox"/> Non intégrée</p> <p>Autre classement : Natura 2000 « Petite Beauce »</p> <p>Enjeu Diagnostic préalable :</p> <p><input type="checkbox"/> Prioritaire</p> <p><input checked="" type="checkbox"/> Secondaire</p> <p><input checked="" type="checkbox"/> Opportunité</p> <p><input type="checkbox"/> Non diagnostiqué</p>

Travaux prévisionnels		Compatibilité SAGE	Compatibilité SDAGE	Procédure (L-214-1 du CE)																					
<p>Coupe sélective des ligneux en cours de développement dans la partie occidentale & retrait des peupliers</p>		<p>Action prioritaire n°31 du SAGE « nappe de Beauce » :</p> <p>« Inventorier, restaurer, préserver et entretenir les zones humides et annexes hydrauliques »</p>	<p>Mesures 13D1 « Améliorer la connectivité latérale » et 14C1/14C2/14D1 « gérer, entretenir et restaurer les zones humides »</p>
