PROGRAMME DE RESTAURATION DU BASSIN DE LA CISSE ET DE SES AFFLUENTS

PROGRAMME D'ACTIONS 2017 - 2021

Déclaration d'Intérêt Général et Dossier Loi sur l'Eau

Document 3 : Plans d'avant-projet détaillés et fiches techniques

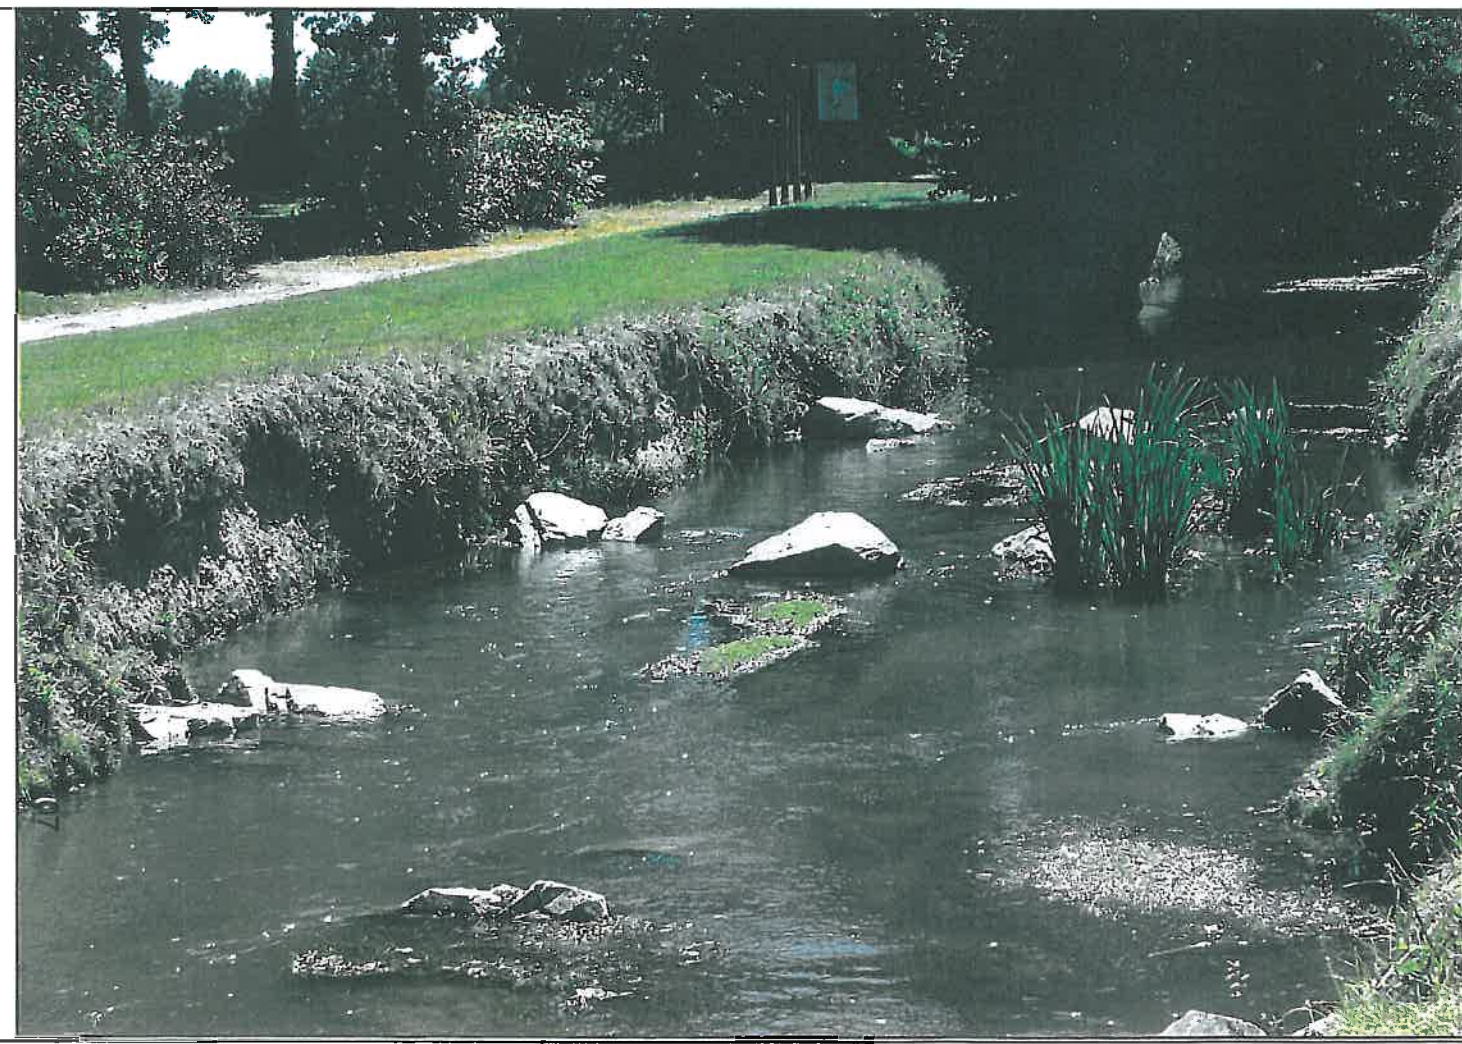
Renaturation légère du lit : Diversification des habitats
P1 : Aménagement de cailloux et de blocs épars

Vue transversale

Vue en plan

Vue longitudinale

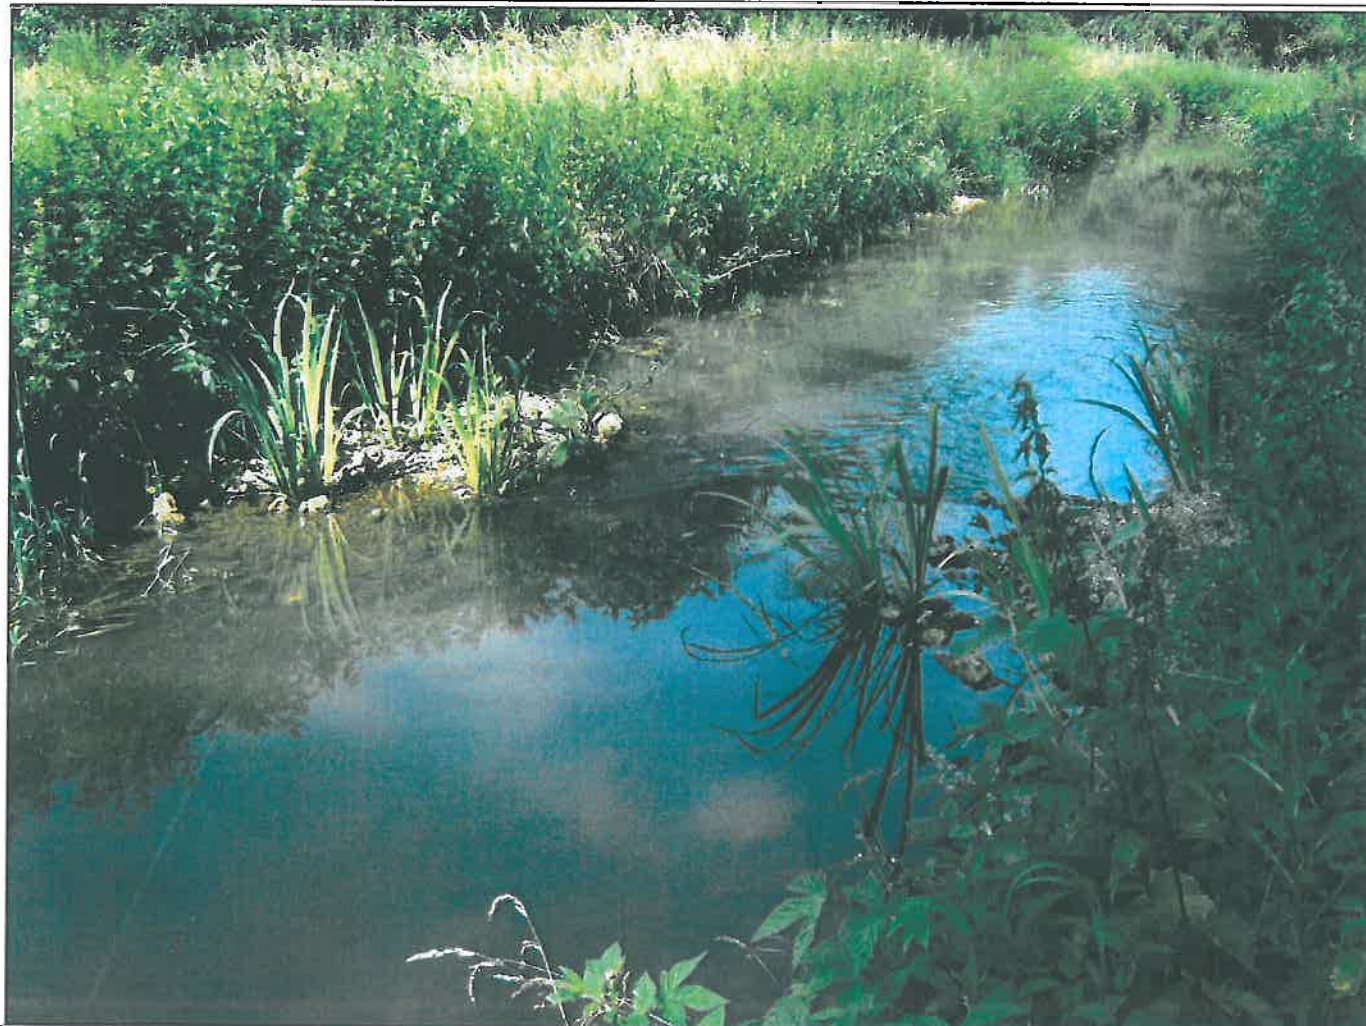
Renaturation légère du lit : Diversification des habitats
P2 : Aménagement d'épis et de banquettes minérales

Vue transversale

Vue en plan

Vue longitudinale

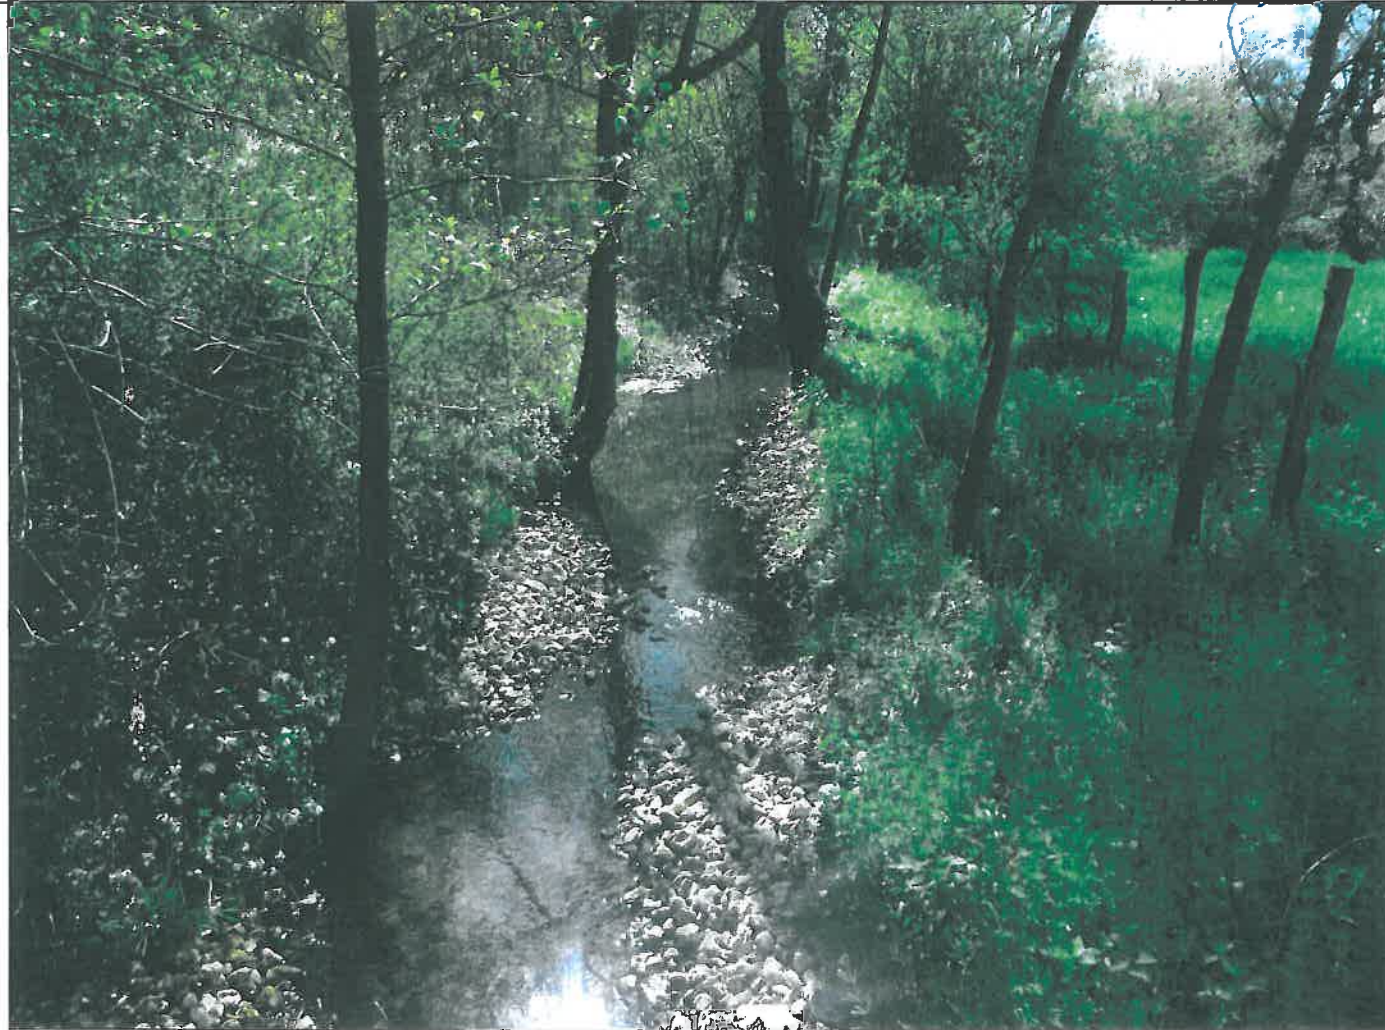
Renaturation légère du lit : Diversification des habitats
P3 : Recharges granulométriques de classes différentes

Vue transversale

Vue en plan

Vue longitudinale

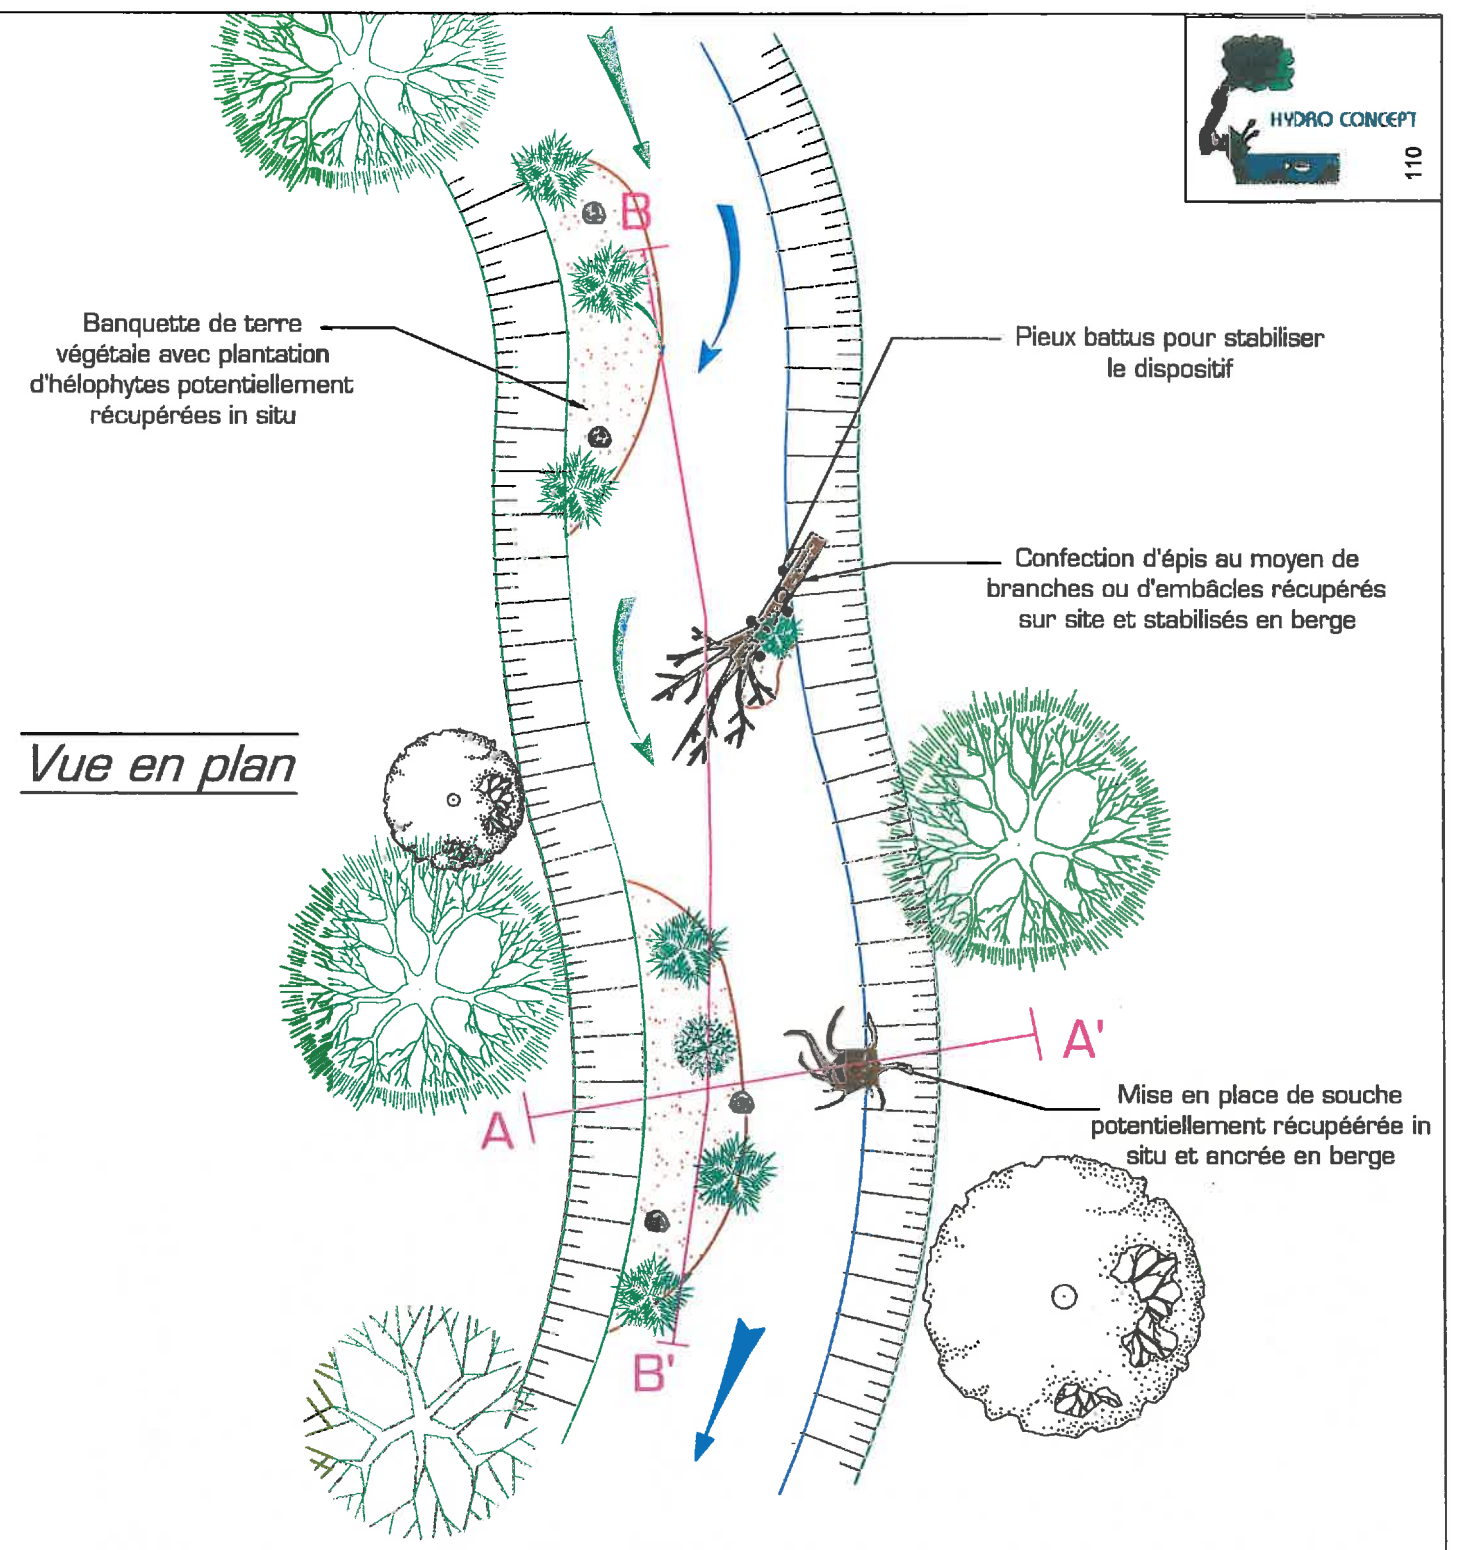
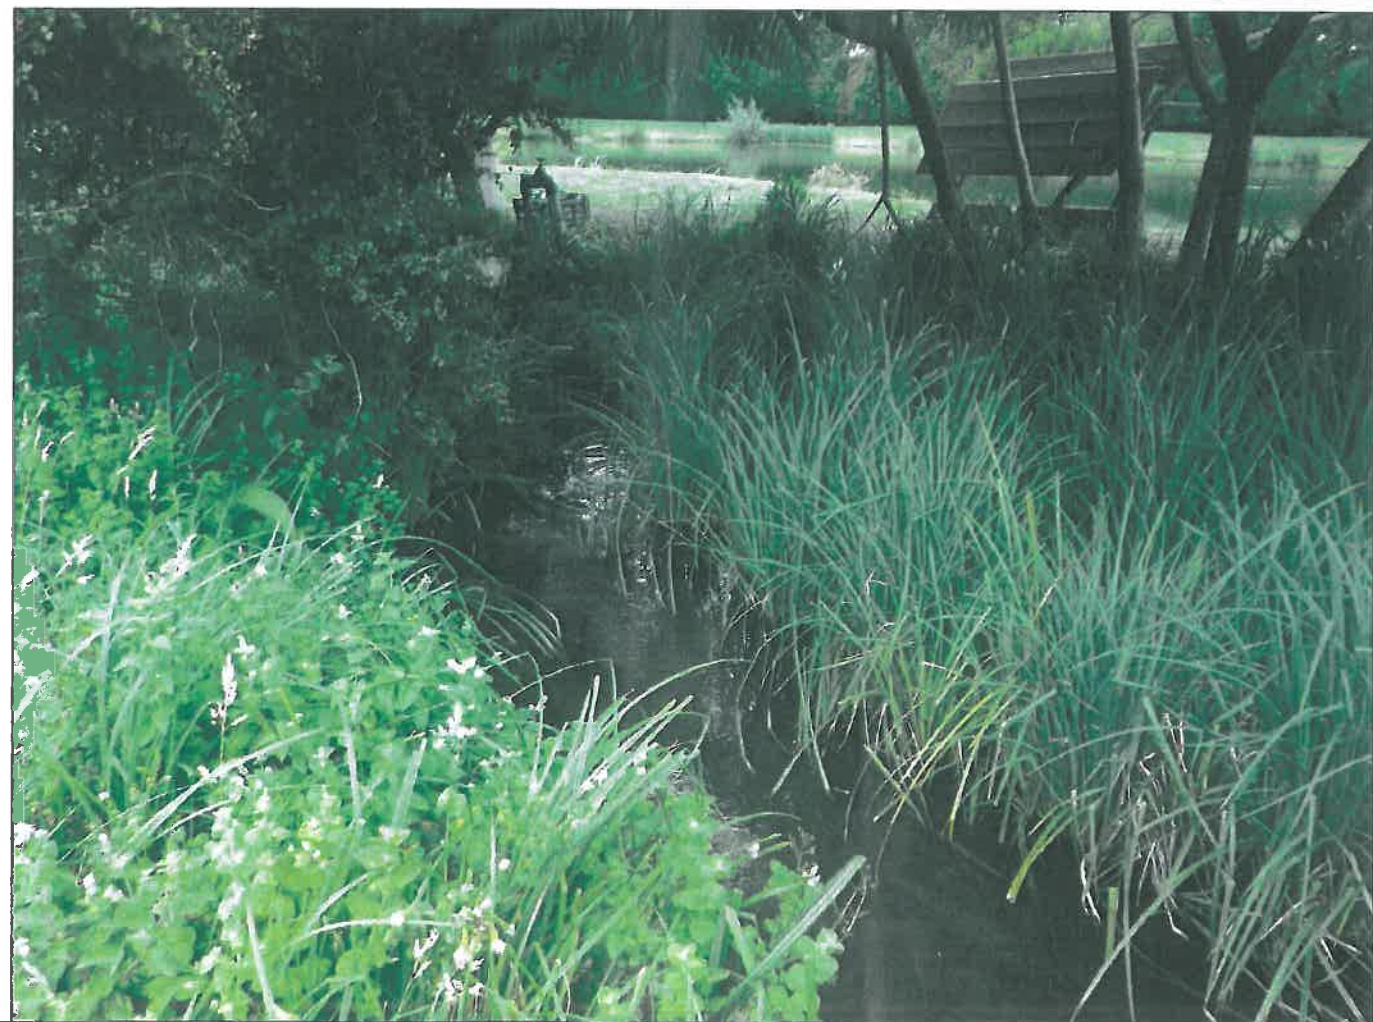
Renaturation légère du lit : Diversification des habitats
P4 : Aménagement d'épis et de banquettes végétales

Vue transversale

Vue en plan

Vue longitudinale

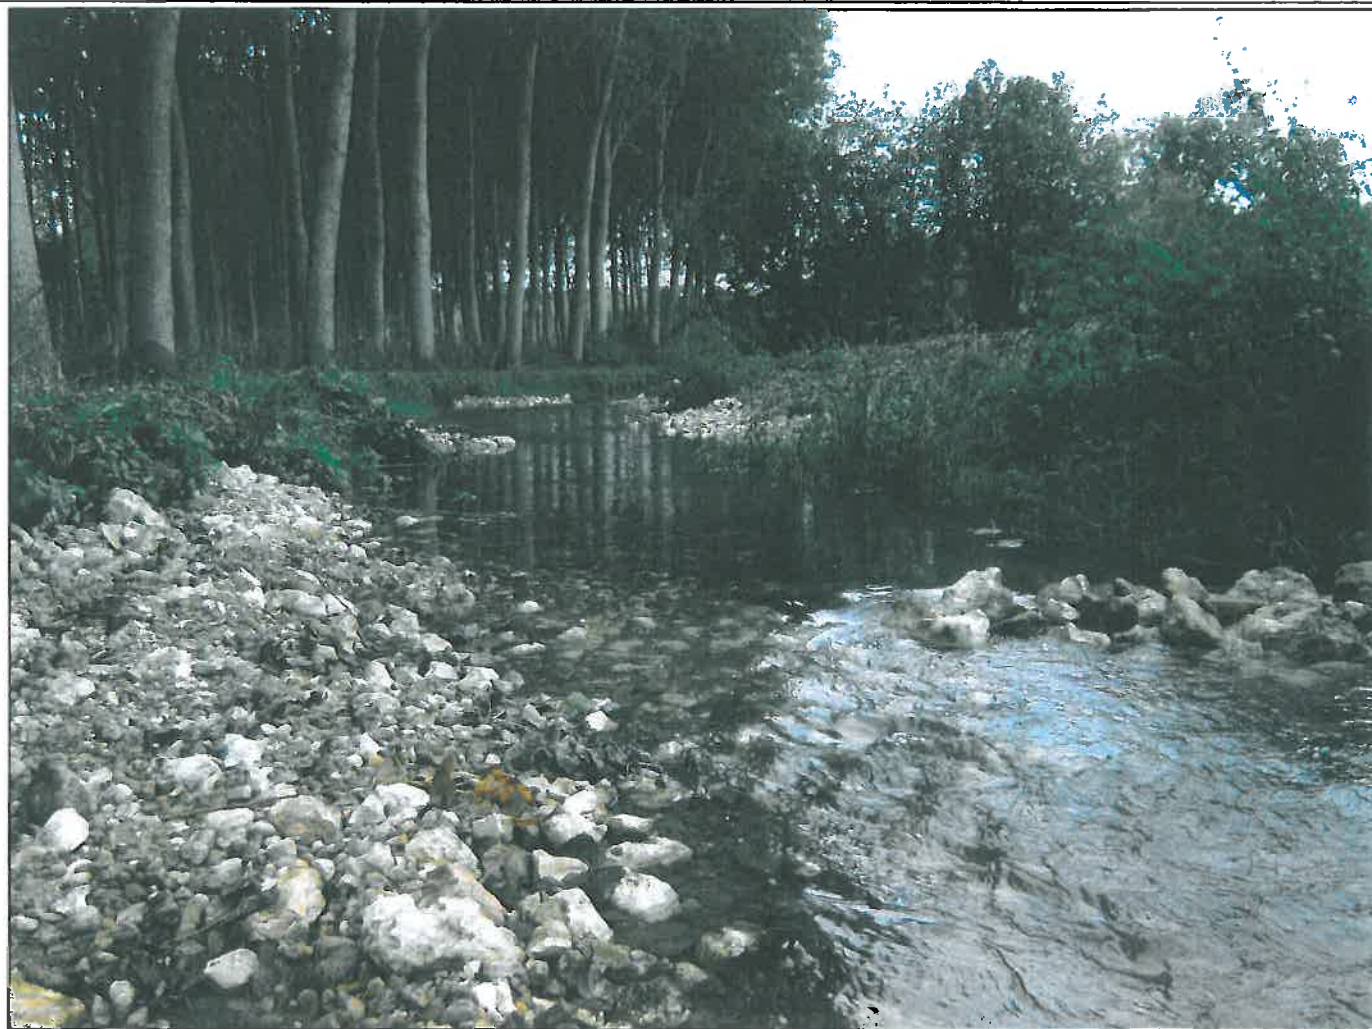
Renaturation lourde du lit : Recharge en granulats
P5 : Recharges granulométriques discontinues

Vue transversale

Vue en plan

Vue longitudinale

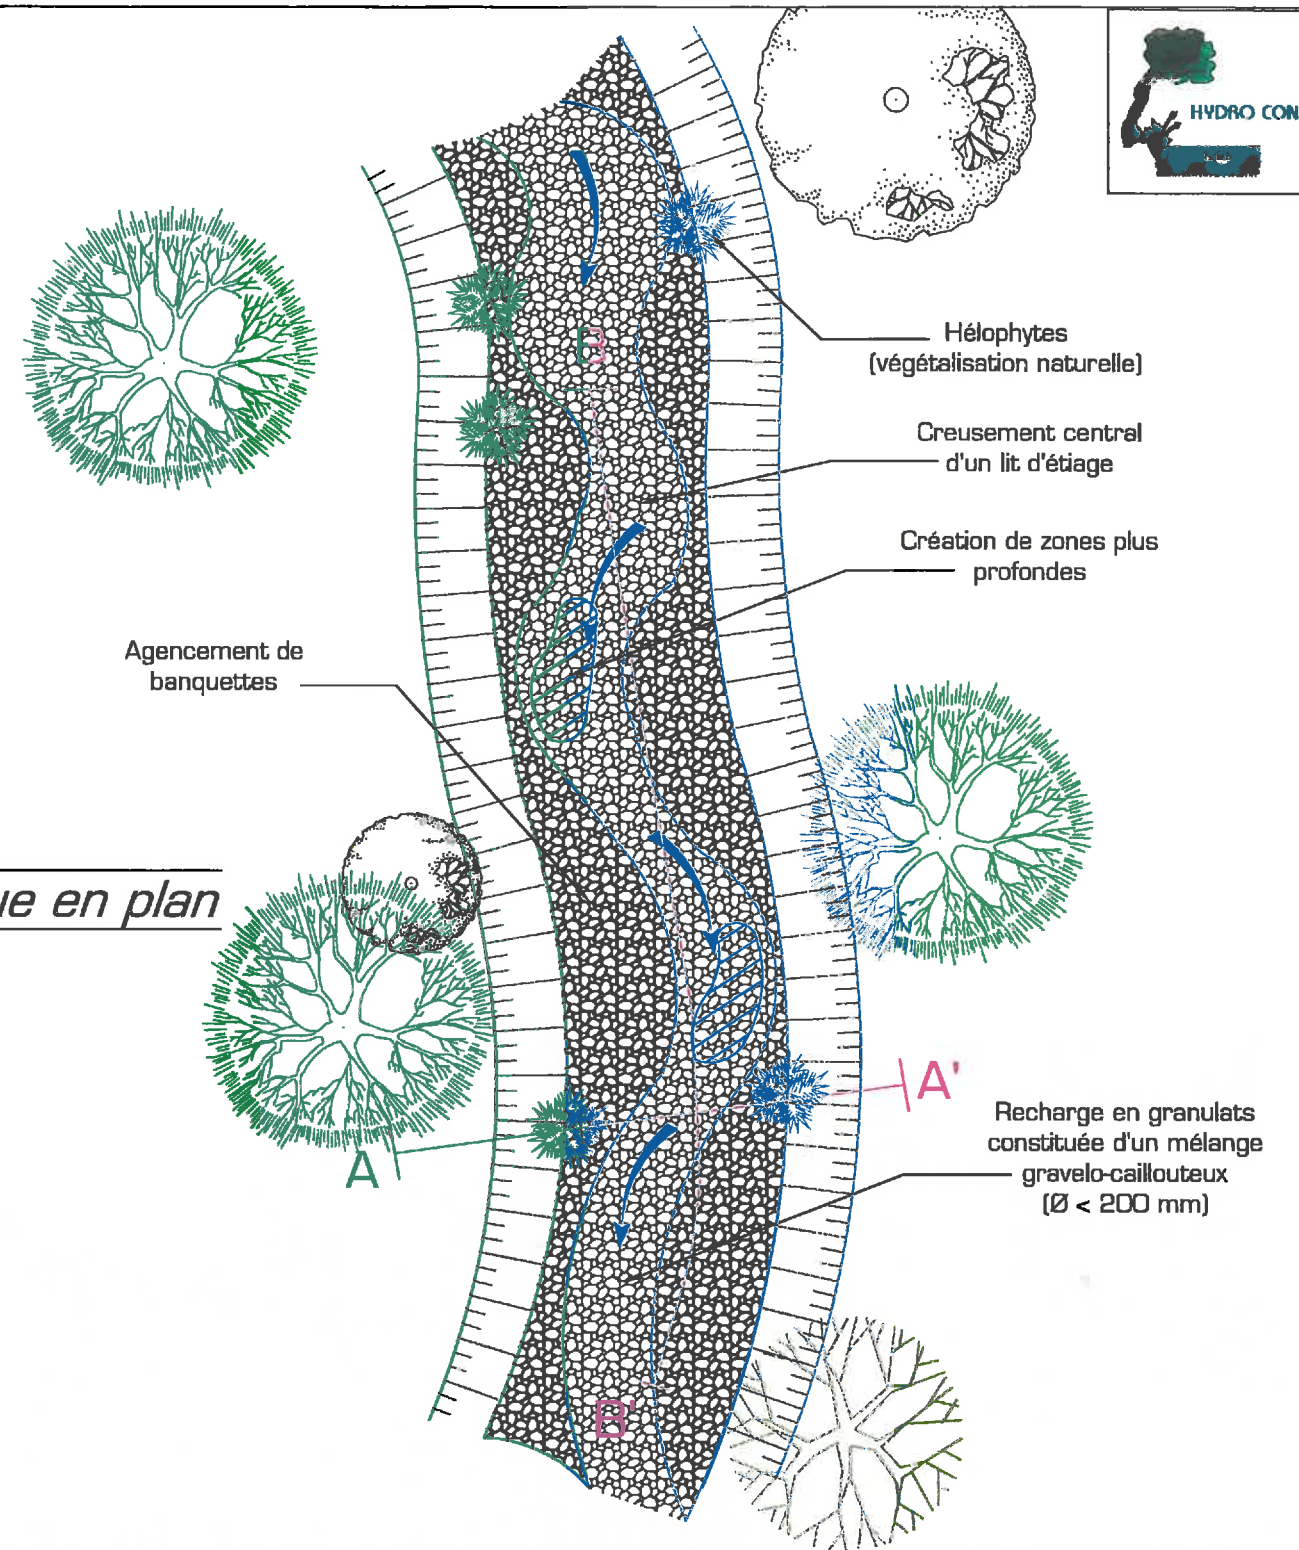
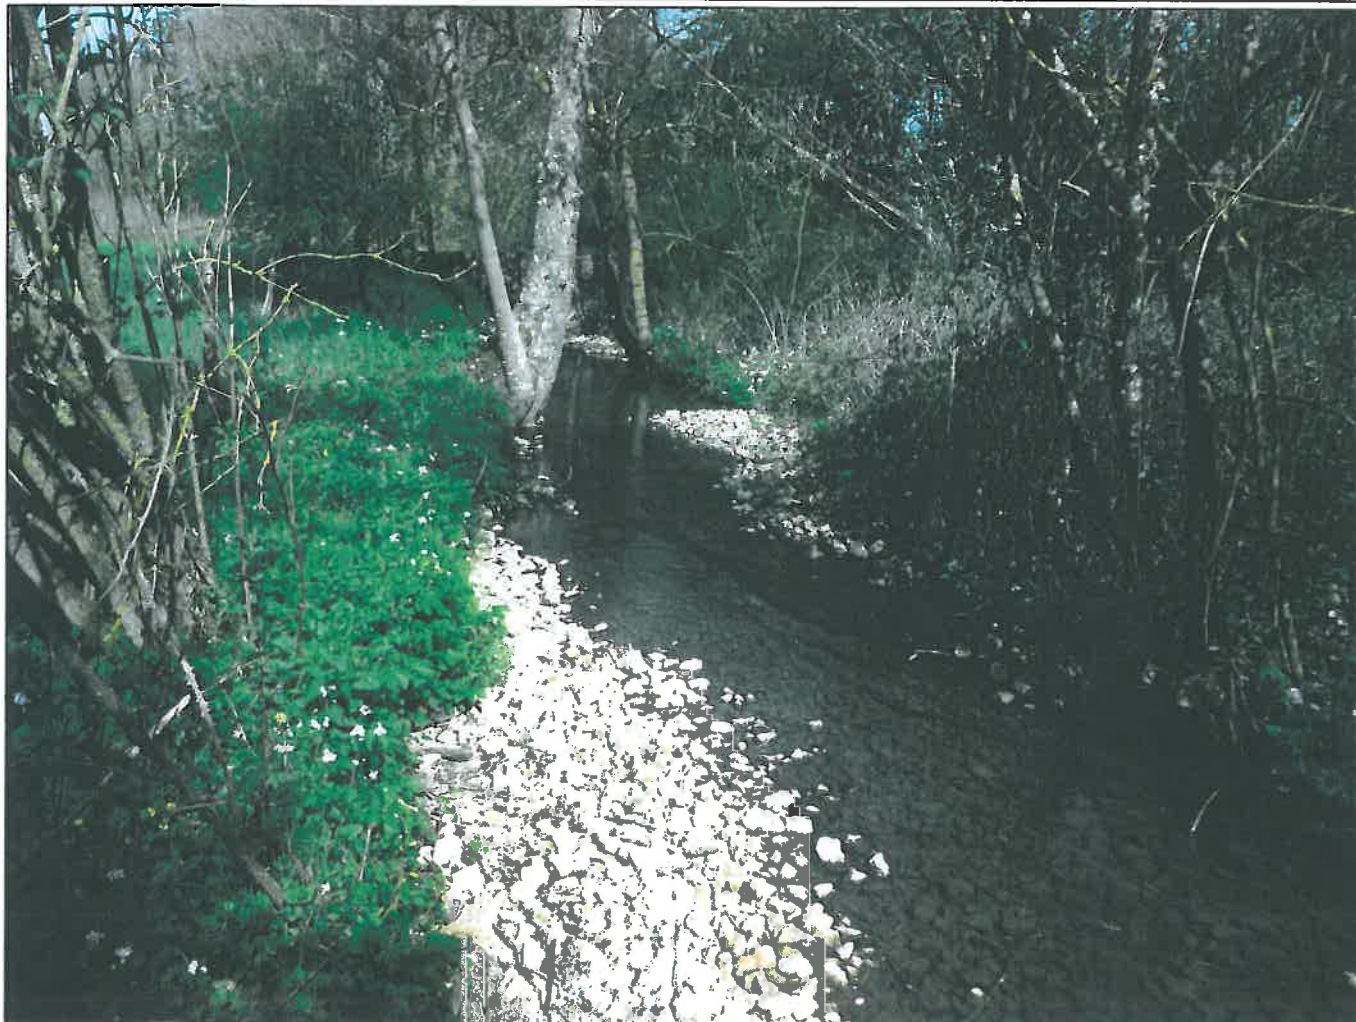
Renaturation lourde du lit : Recharge en granulats
P6 : Recharges granulométriques continues

Vue transversale

Vue en plan

Vue longitudinale

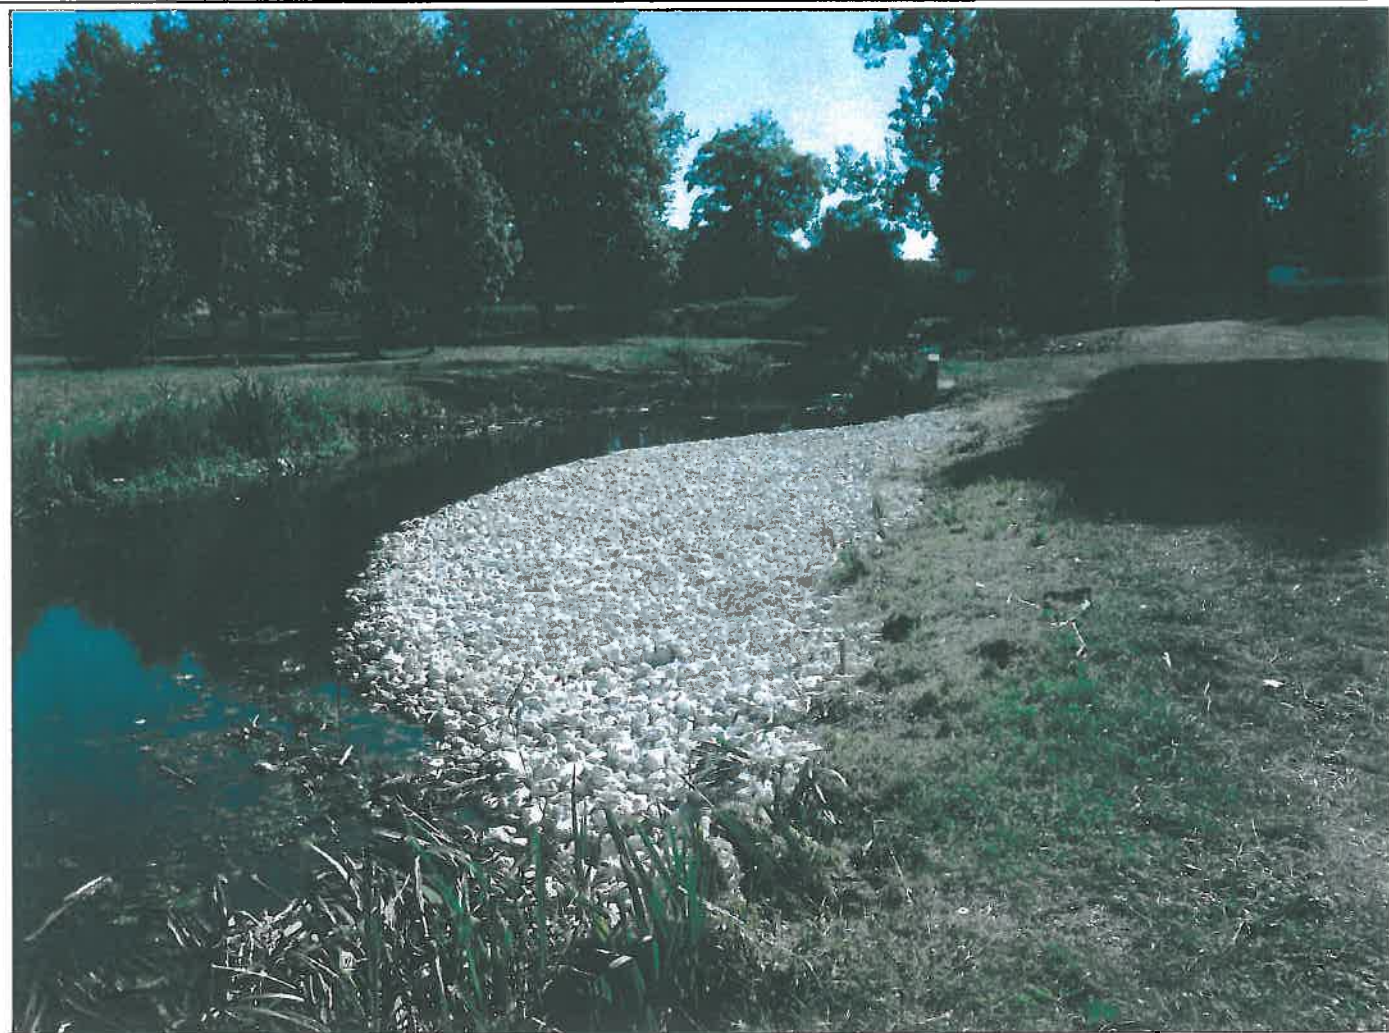
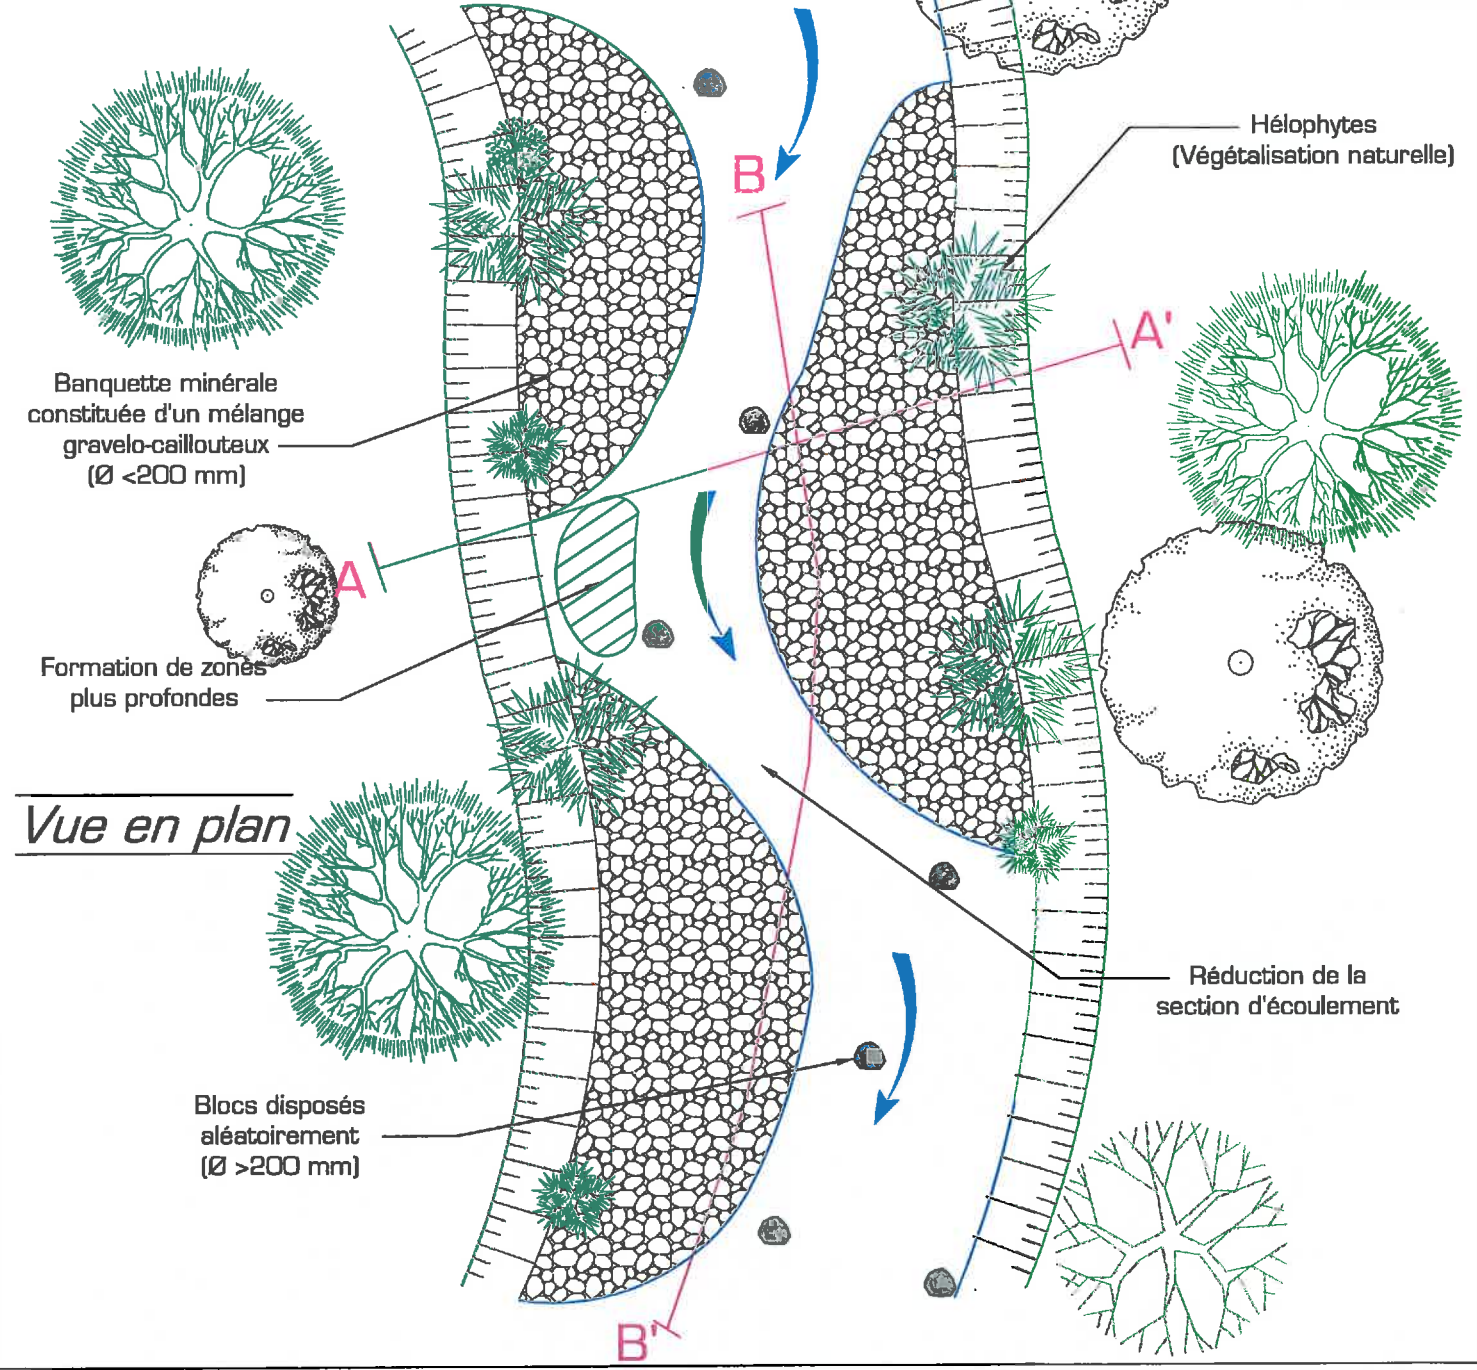
Renaturation lourde du lit : Réduction de la section P7 : Banquettes minérales

Vue transversale

Vue longitudinale

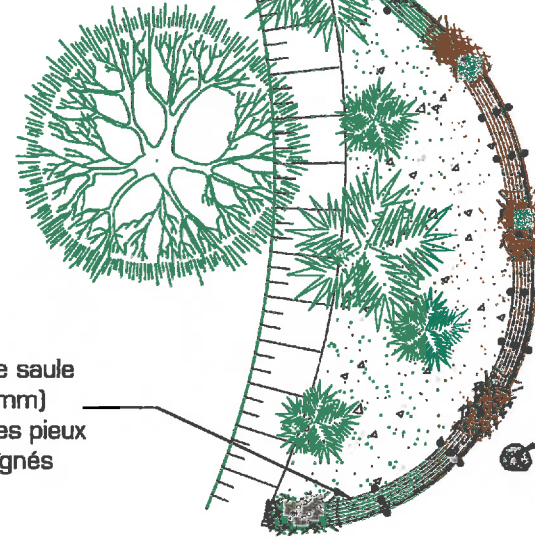
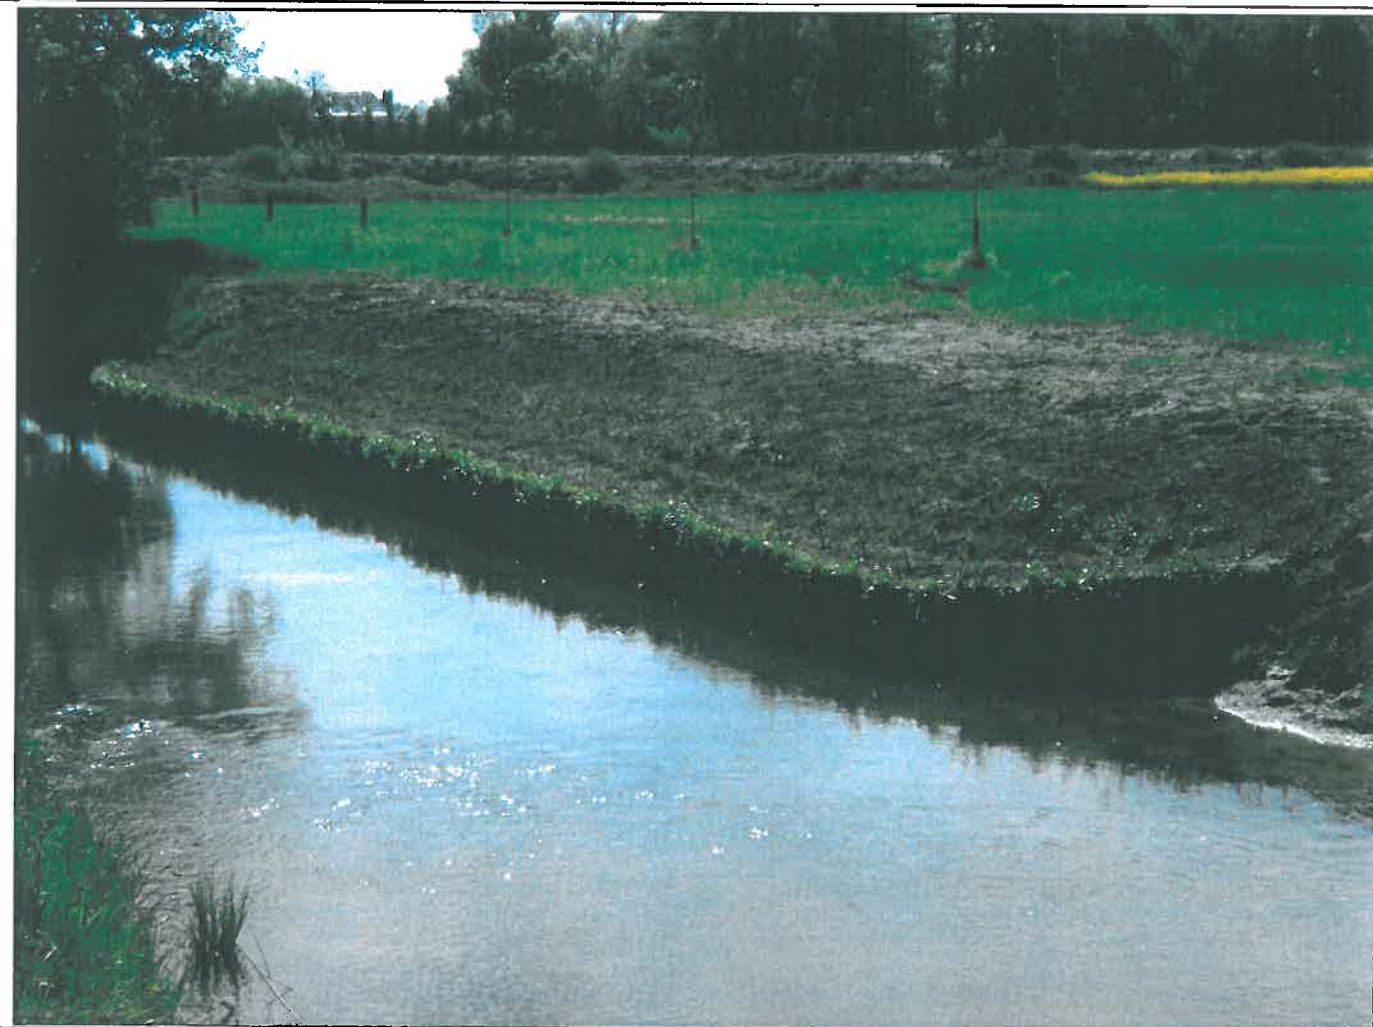
*Renaturation lourde du lit : Réduction de la section
P8 : Banquettes avec fascinage ou tressage*

Vue transversale

Banquette constituée de terre de remblais surmontée de 10 cm de terre végétale

Fascines de saule (Ø 400 mm) fixées par des pieux de châtaignés

Plantation d'hélophytes

Réduction de la section

Blocs disposés aléatoirement (Ø > 200 mm)

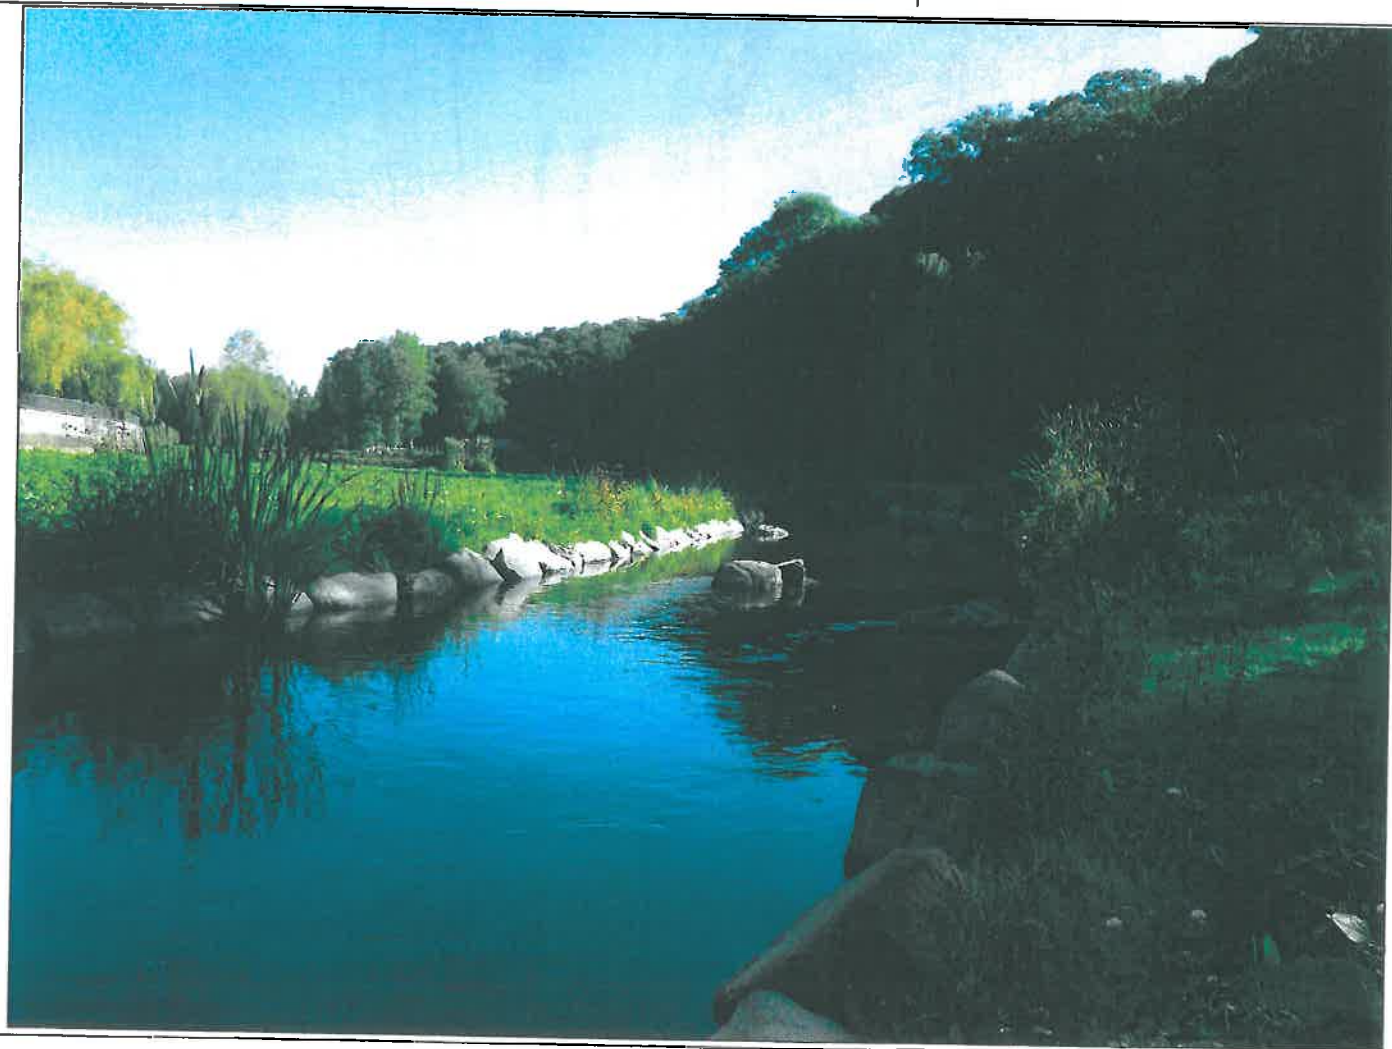
Renaturation lourde du lit : Réduction de la section P9: Banquettes avec blocs

Vue transversale

Vue en plan

Vue longitudinale

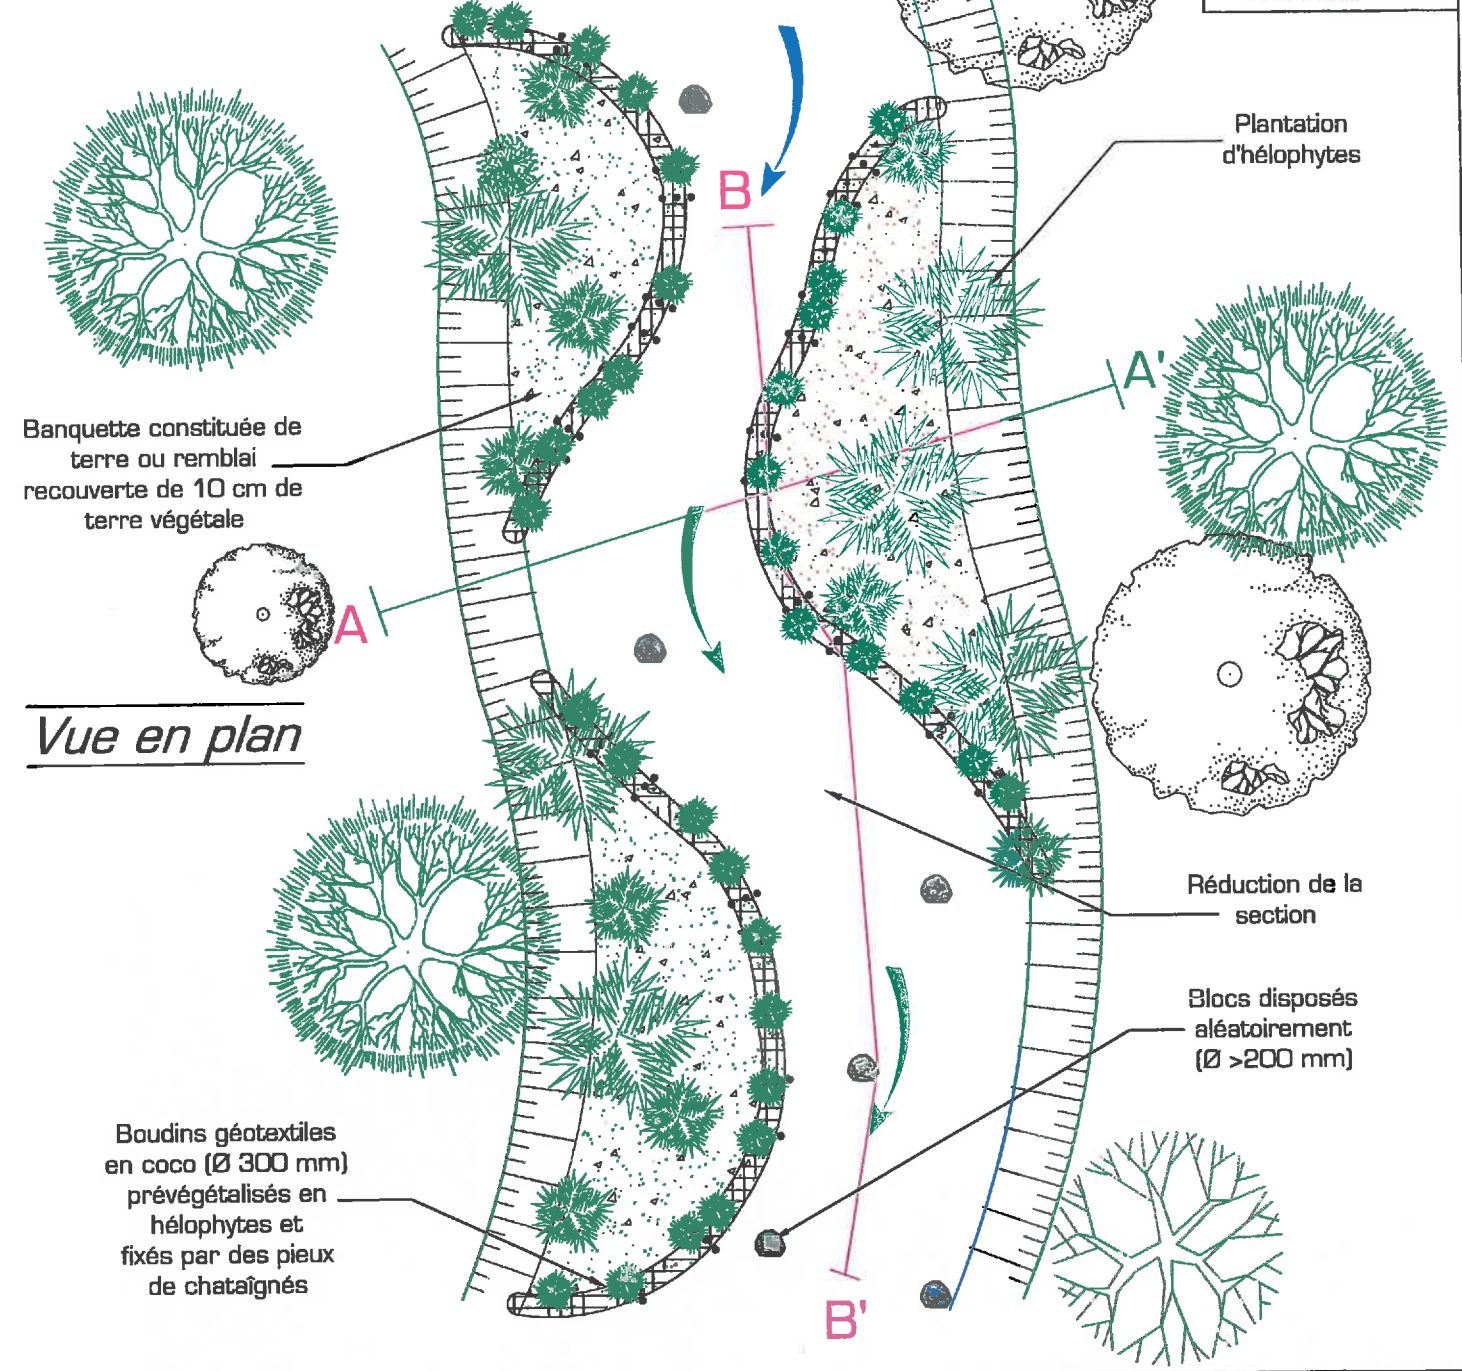
Vue en plan
