PROGRAMME DE RESTAURATION DU BASSIN DE LA CISSE ET DE SES AFFLUENTS

PROGRAMME D'ACTIONS 2017 - 2021

Déclaration d'Intérêt Général et Dossier Loi sur l'Eau

Document 3 : Plans d'avant-projet détaillés et fiches techniques

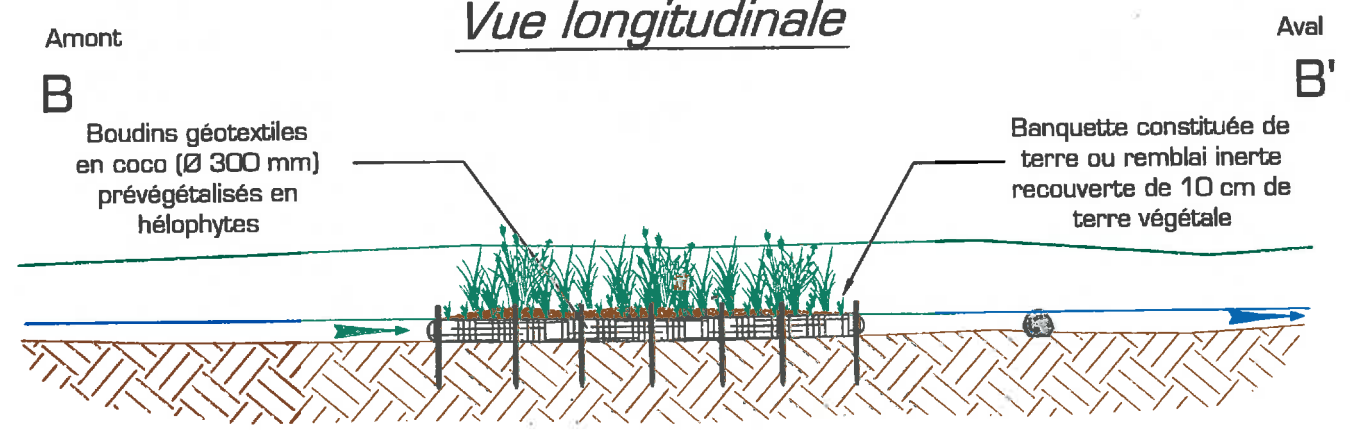
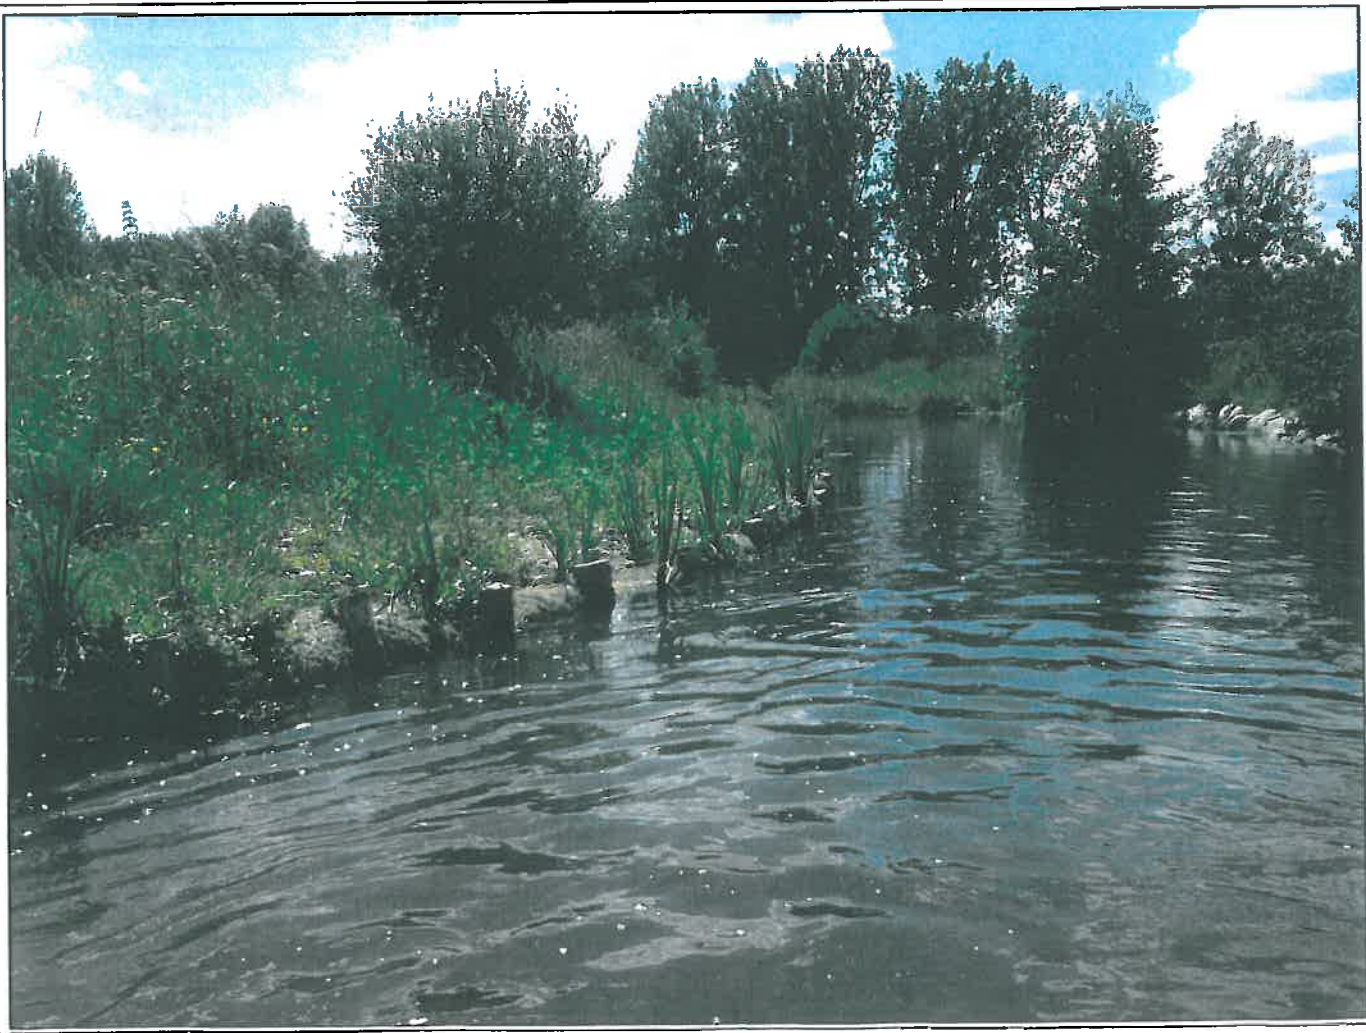
Vue longitudinale
